Nr zlecenia: 58/11/08/2020/Car-Port STANDARD

## P o g l d o w y r a p o r t s t a n u t e c h n i c z n e g o

Zadanie: Ocena stanu technicznego i okre lenie warto ci rynkowej pojazdu

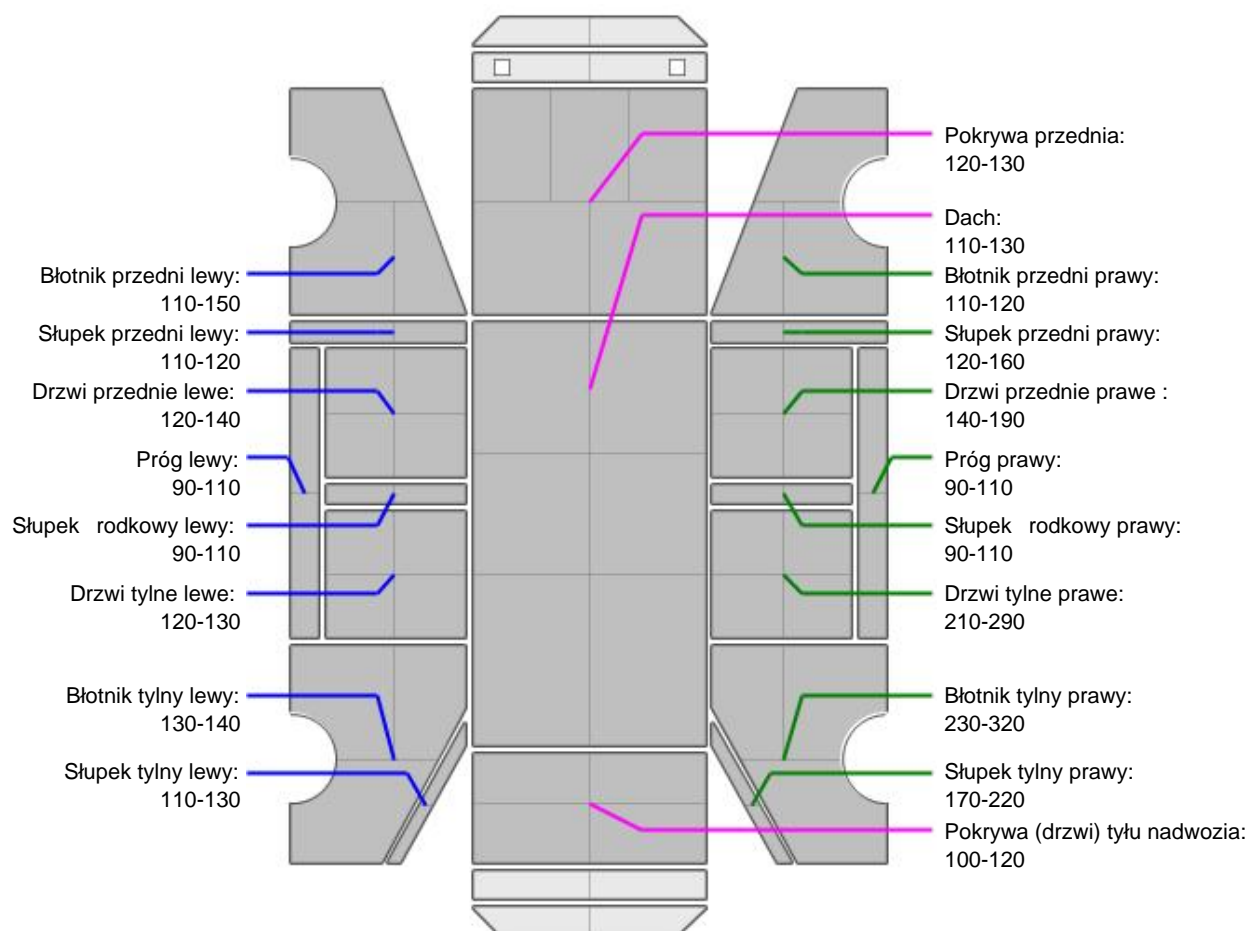
**NADWOZIE – Opis powłoki lakierowej**

L.p.	Nazwa elementu	L / P	Grubo powłoki [μm]	Opis
1	Pokrywa przednia		120-130	
2	Dach		110-130	
3	Błotnik przedni	L	110-150	
4	Próg	L	90-110	
5	Słupek przedni	L	110-120	
6	Drzwi przednie	L	120-140	
7	Słupek rodkowy	L	90-110	
8	Drzwi tylne	L	120-130	
9	Błotnik tylny	L	130-140	
10	Słupek tylny	L	110-130	
11	Błotnik przedni	P	110-120	
12	Próg	P	90-110	
13	Słupek przedni	P	120-160	
14	Drzwi przednie	P	140-190	
15	Słupek rodkowy	P	90-110	
16	Drzwi tylne	P	210-290	
17	Błotnik tylny	P	230-320	
18	Słupek tylny	P	170-220	
19	Pokrywa (drzwi) tyłu nadwozia		100-120

Podane przedziały grubo ci powłoki lakierowej, dotyczą punktów pomiarowych. Nie mogą być traktowane jako gwarancja, a grubość powłoki lakierowej w innych punktach nie wykracza poza te przedziały. Pomiar powłoki lakierowej został wykonany urządzeniem bieżącym w posiadaniu rzeczoznawcy. Pomiar wykonany innym przyrządem może się różnić.
