## OPINIA TECHNICZNA

Zadanie: Określenie wartości rynkowej pojazdu

DANE IDENTYFIKACYJNE POJAZDU		Dane: [O] III-2020	
Rodzaj pojazdu:	Samochód osobowy	VIN:	T M B B T 6 3 U 8 6 9 1 1 9 2 2 6
Marka:	SKODA	Nr rejestracyjny:	SBL46885
Model pojazdu:	Superb 2.8	Nr Info-Ekspert:	034-00227
Wersja:	Elegance	Rok produkcji:	2006
Wskazanie drogomierza	571423 km		
Data pierwszej rejestracji	2006/06/22		
Data ważności badania technicznego	2020/06/17		
Rodzaj nadwozia	sedan 4 drzwiowy		
Dop. masa całkow.	2078 kg		
Oznaczenie silnika	AMX		
Jednostka napędowa	z zapłonem iskrowym (wtrysk)		
Pojemność / Moc silnika	2771 ccm / 142kW (193KM)		
Liczba cylindrów / Układ cylindrów / Liczba zaworów	6 / widlasty / 30		
Rodzaj skrzyni biegów	manualna		
Rodzaj napędu	przedni (4x2)		
Kolor powłoki lakierowej, (rodzaj lakieru)	Granatowy

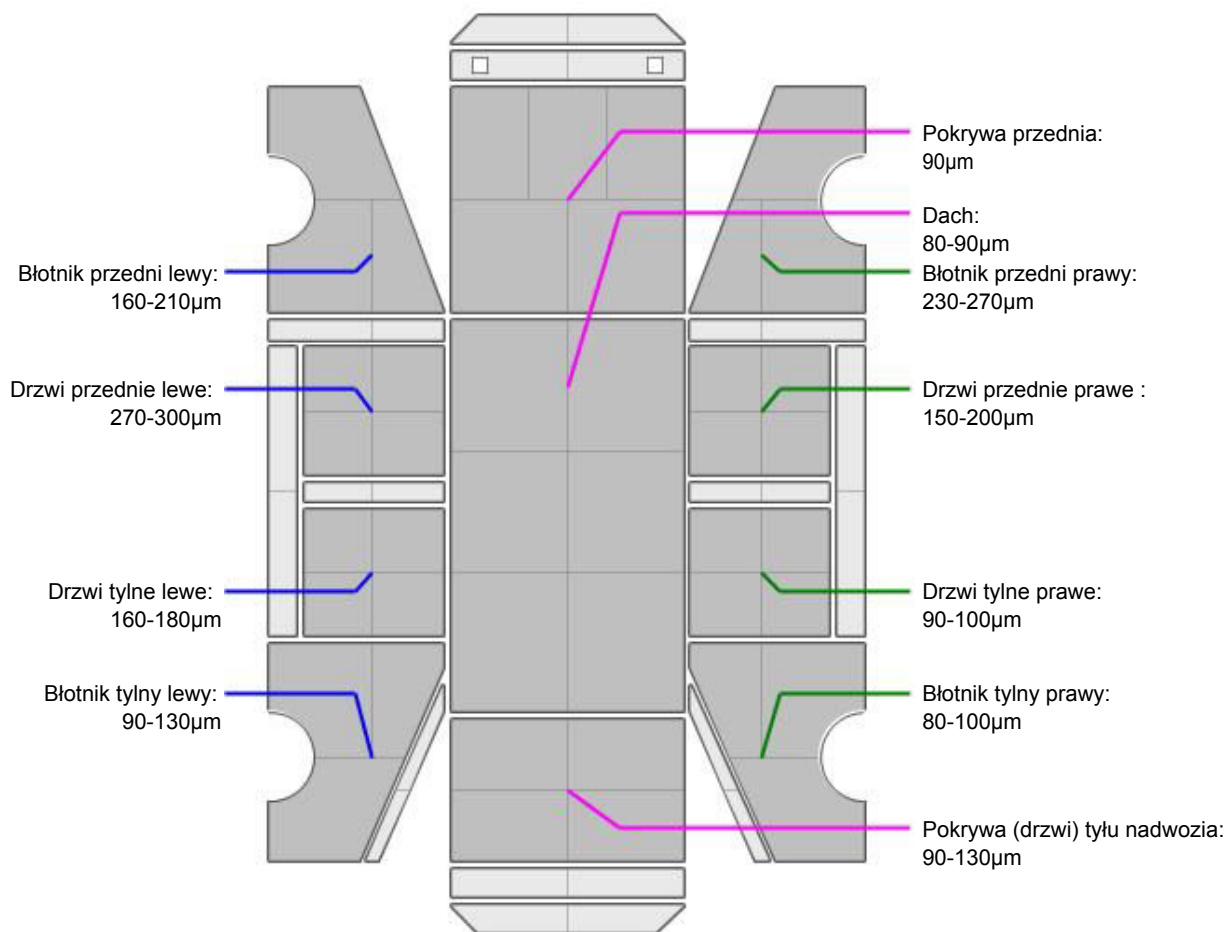
**KABINA KIEROWCY – Opis powłoki lakierowej**

L.p.	Nazwa elementu	L / P	Grubość powłoki [µm]	Opis
1	Pokrywa przednia		90µm	
2	Dach		80-90µm	
3	Błotnik przedni	L	160-210µm	
4	Drzwi przednie	L	270-300µm	
5	Drzwi tylne	L	160-180µm	
6	Błotnik tylny	L	90-130µm	
7	Błotnik przedni	P	230-270µm	
8	Drzwi przednie	P	150-200µm	
9	Drzwi tylne	P	90-100µm	
10	Błotnik tylny	P	80-100µm	
11	Pokrywa (drzwi) tyłu nadwozia		90-130µm
