Nr zlecenia: 50/01/09/2020/Car-Port STANDARD

## P o g l d o w y r a p o r t s t a n u t e c h n i c z n e g o

Zadanie: Ocena stanu technicznego i okre lenie warto ci rynkowej pojazdu

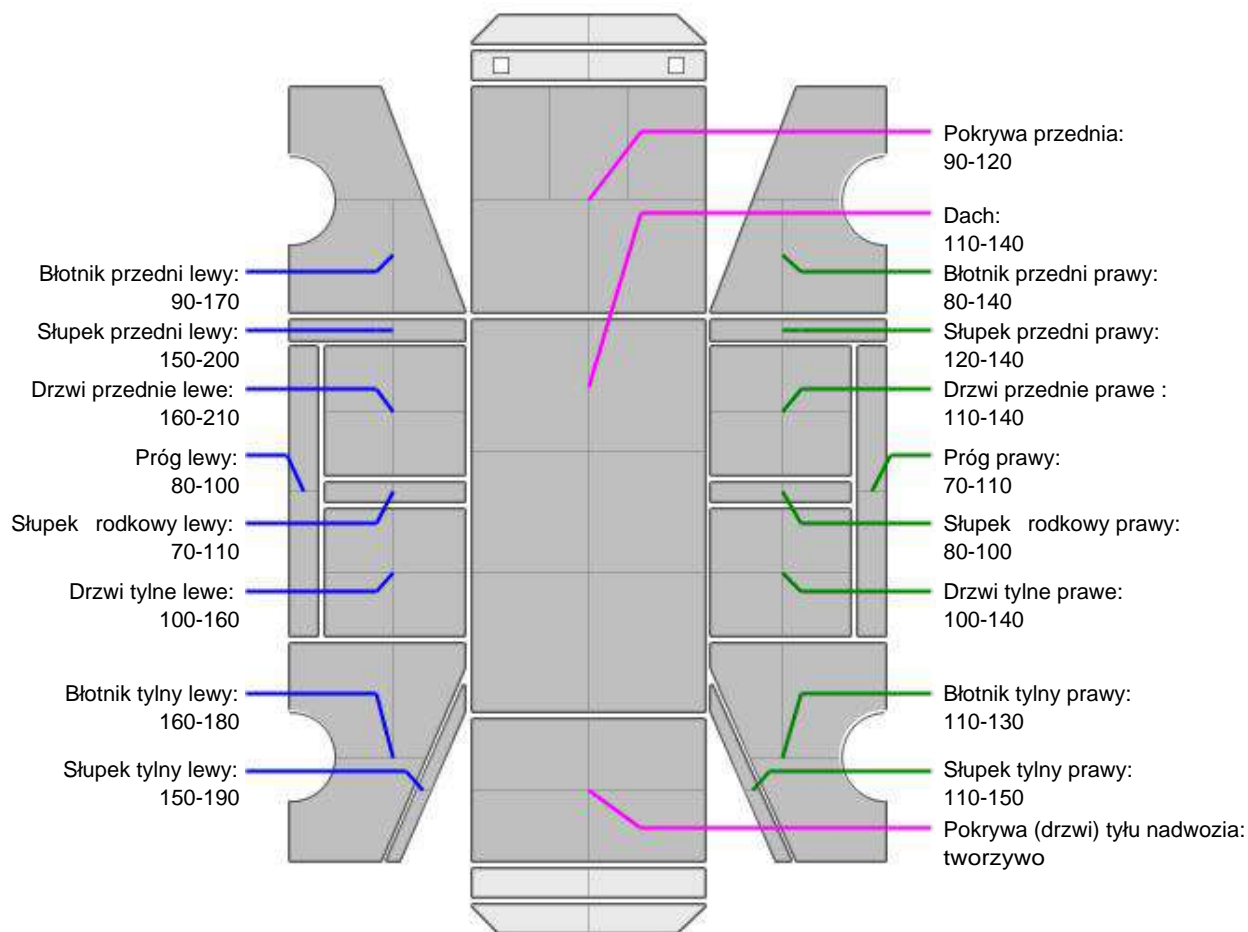
**KABINA KIEROWCY – Opis powłoki lakierowej**

L.p.	Nazwa elementu	L / P	Grubo powłoki [ $\mu\text{m}$ ]	Opis
1	Pokrywa przednia		90-120	
2	Dach		110-140	
3	Błotnik przedni	L	90-170	
4	Próg	L	80-100	
5	Słupek przedni	L	150-200	
6	Drzwi przednie	L	160-210	
7	Słupek rodkowy	L	70-110	
8	Drzwi tylne	L	100-160	
9	Błotnik tylny	L	160-180	
10	Słupek tylny	L	150-190	
11	Błotnik przedni	P	80-140	
12	Próg	P	70-110	
13	Słupek przedni	P	120-140	
14	Drzwi przednie	P	110-140	
15	Słupek rodkowy	P	80-100	
16	Drzwi tylne	P	100-140	
17	Błotnik tylny	P	110-130	
18	Słupek tylny	P	110-150	
19	Pokrywa (drzwi) tyłu nadwozia		tworzywo

Podane przedziały grubości powłoki lakierowej, dotyczą punktów pomiarowych. Nie mogą być traktowane jako gwarancja, że grubość powłoki lakierowej w innych punktach nie wykracza poza te przedziały. Pomiar powłoki lakierowej został wykonany urządzeniem bieżącym w posiadaniu rzeczoznawcy. Pomiar wykonany innym przyrządem może się różnić.
