Nr zlecenia: 51/01/09/2020/Car-Port STANDARD

P o g l d o w y r a p o r t s t a n u t e c h n i c z n e g o

Zadanie: Ocena stanu technicznego i okre lenie warto ci rynkowej pojazdu

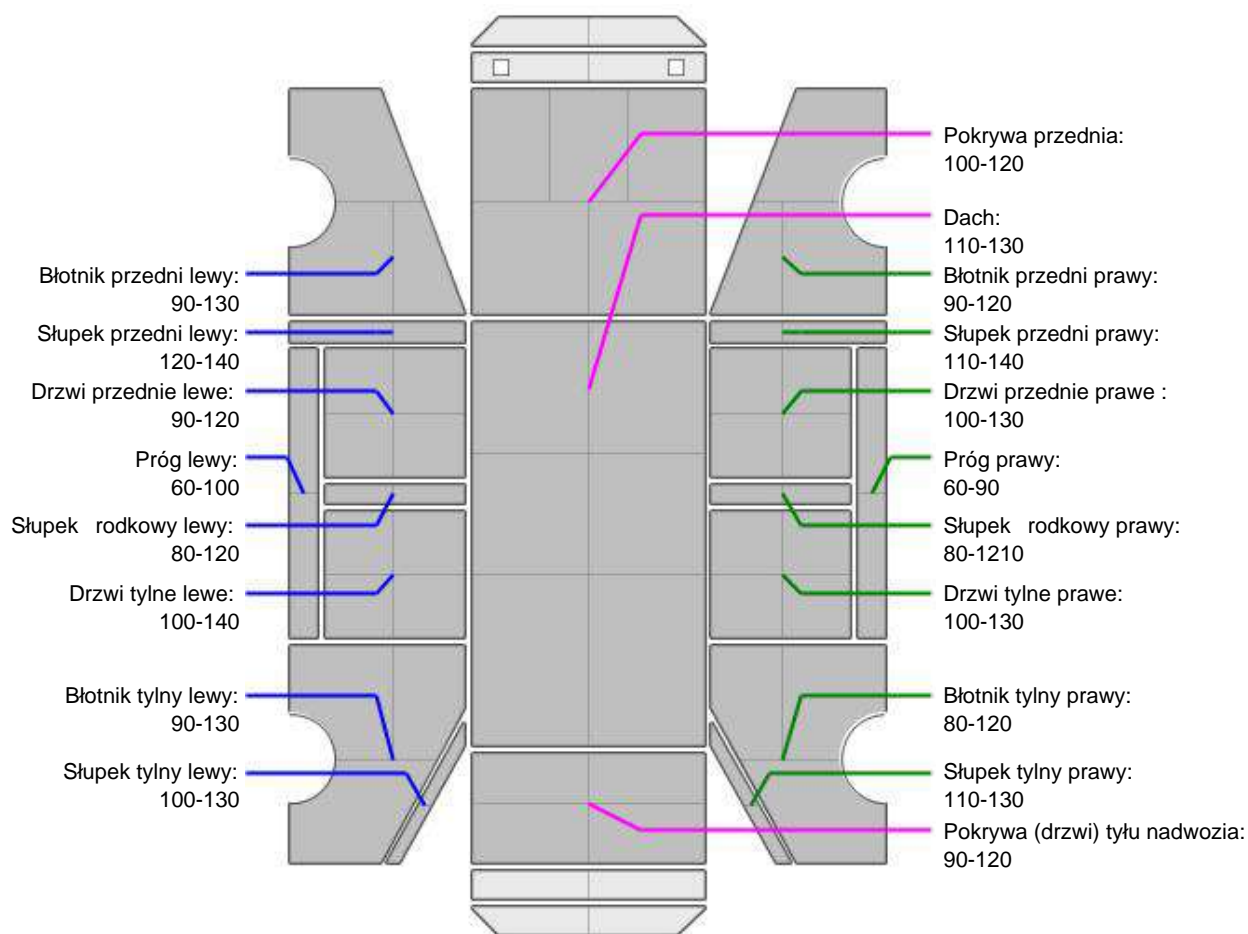
NADWOZIE – Opis powłoki lakierowej

L.p.	Nazwa elementu	L / P	Grubo powłoki [μm]	Opis
1	Pokrywa przednia		100-120	
2	Dach		110-130	
3	Błotnik przedni	L	90-130	
4	Próg	L	60-100	
5	Słupek przedni	L	120-140	
6	Drzwi przednie	L	90-120	
7	Słupek rodkowy	L	80-120	
8	Drzwi tylne	L	100-140	
9	Błotnik tylny	L	90-130	
10	Słupek tylny	L	100-130	
11	Błotnik przedni	P	90-120	
12	Próg	P	60-90	
13	Słupek przedni	P	110-140	
14	Drzwi przednie	P	100-130	
15	Słupek rodkowy	P	80-1210	
16	Drzwi tylne	P	100-130	
17	Błotnik tylny	P	80-120	
18	Słupek tylny	P	110-130	
19	Pokrywa (drzwi) tyłu nadwozia		90-120

Podane przedziały grubości powłoki lakierowej, dotyczą punktów pomiarowych. Nie mogą być traktowane jako gwarancja, a grubość powłoki lakierowej w innych punktach nie wykracza poza te przedziały. Pomiar powłoki lakierowej został wykonany urządzeniem bieżącym w posiadaniu rzeczoznawcy. Pomiar wykonany innym przyrządem może się różnić.
