Zadanie: Okre lenie warto ci rynkowej pojazdu

Marka: IVECO Model pojazdu: 35C15 Daily HPI MR`09 E4 3.5t  
 Wersja: 35C15V Nr rejestracyjny: DW829TY Rok prod.: 2010  
 Rodzaj pojazdu: Samochód ci arowy do 3.5t VIN: ZCFC3594005840966

do opinii nr: DW829TY DAILY WYCENA

z dnia: 2020/09/08

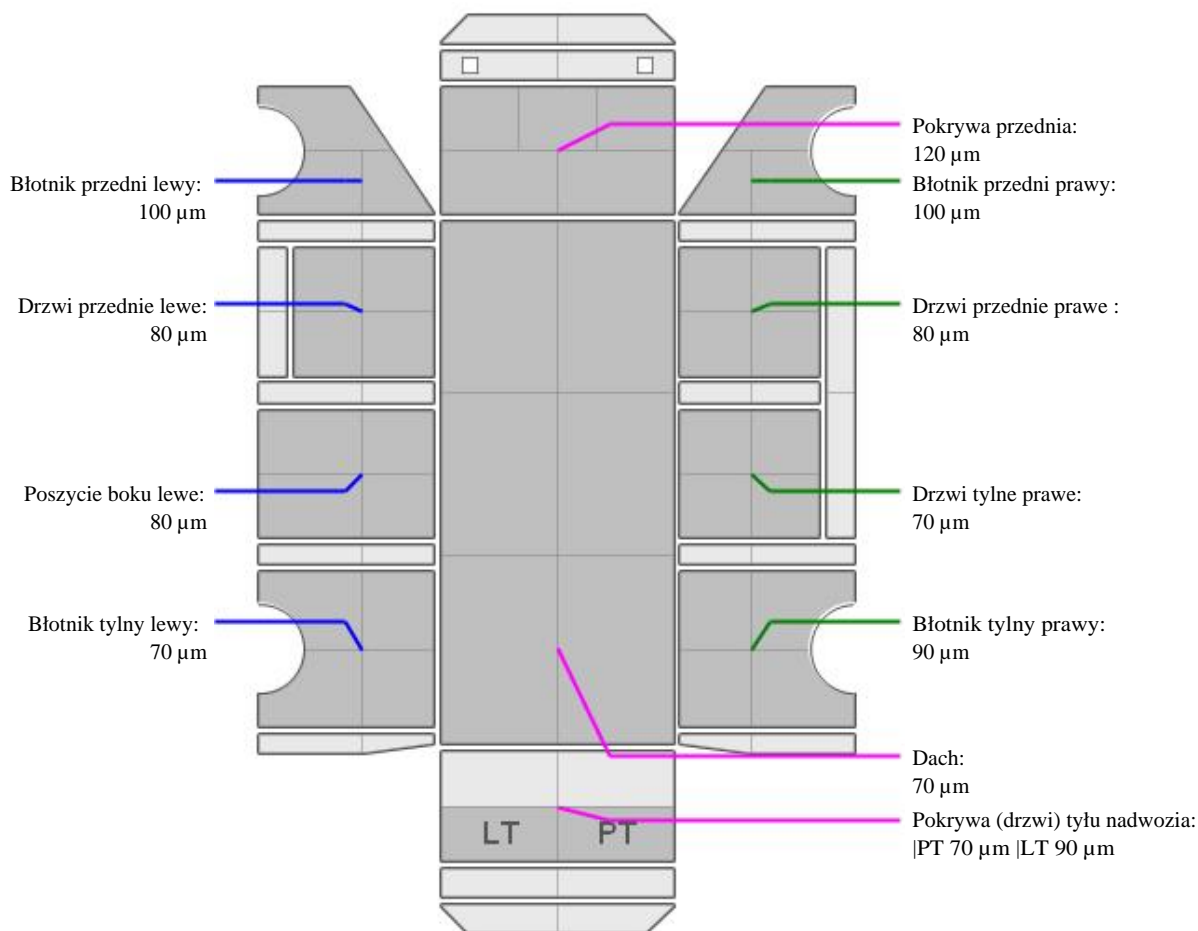
**OPIS POWŁOKI LAKIEROWEJ**

Wykonany pomiar lakieru wskazuje, e grubo powłoki lakieru jest zró nicowana, mo ne to wskazywa na przeprowadzon napraw blacharsko-lakiernic

Wykonany pomiar grubo ci powłoki lakierniczej potwierdzony zał czonym protokołem wskazuje na przeprowadzone naprawy blacharsko-lakiernicze.
