## Raport z oględzin pojazdu

| Numer raportu | 2295611/20-9527 | Data raportu | 23-01-2020 |

| Marka, model | FORD Mondeo Kombi 14- |
| Typ, wersja | Mondeo 2.0 TDCi Titanium 4W... |

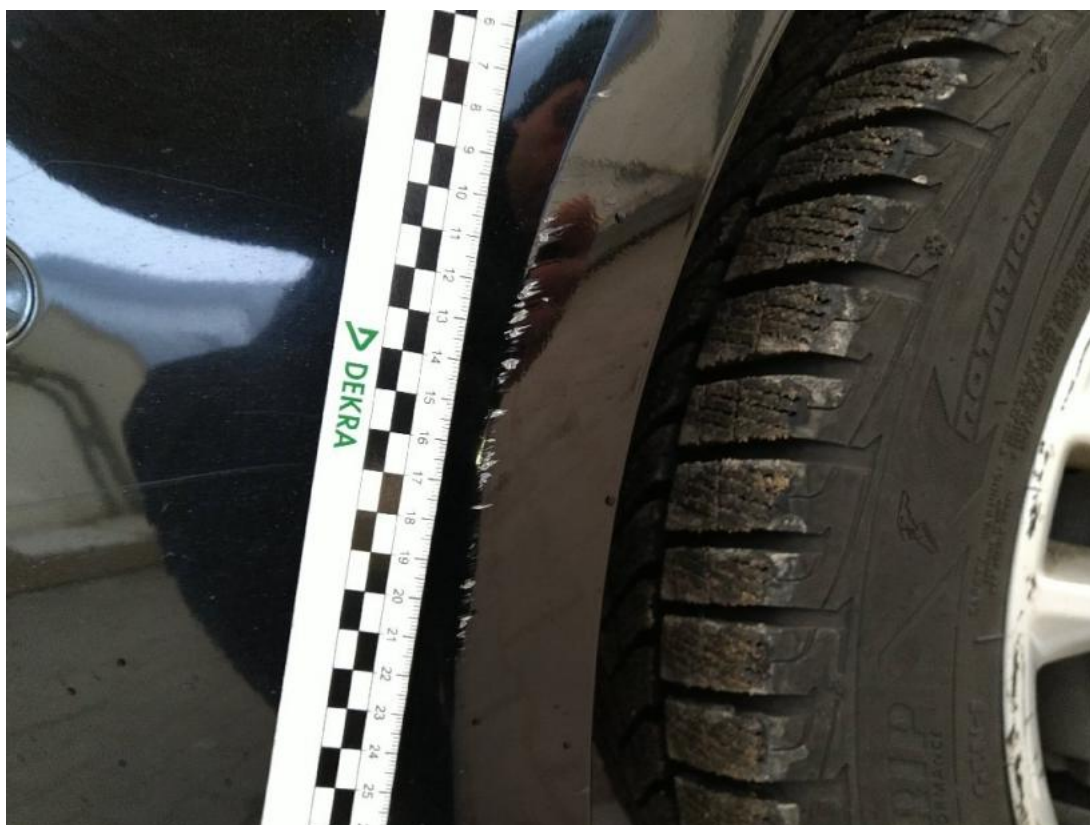
**Fot. 26**  
Zderzak (Rysa/Odprysk)

| Poz. | Nazwa pozycji | Opis uszkodzeń | Kwalifik. | Naprawa [rbg] |
|---|---|---|---|---|
| 3 | Okładzina zderzaka przedniego | pęknięcie, głębokie, zarysowanie | NA | 1.5 |

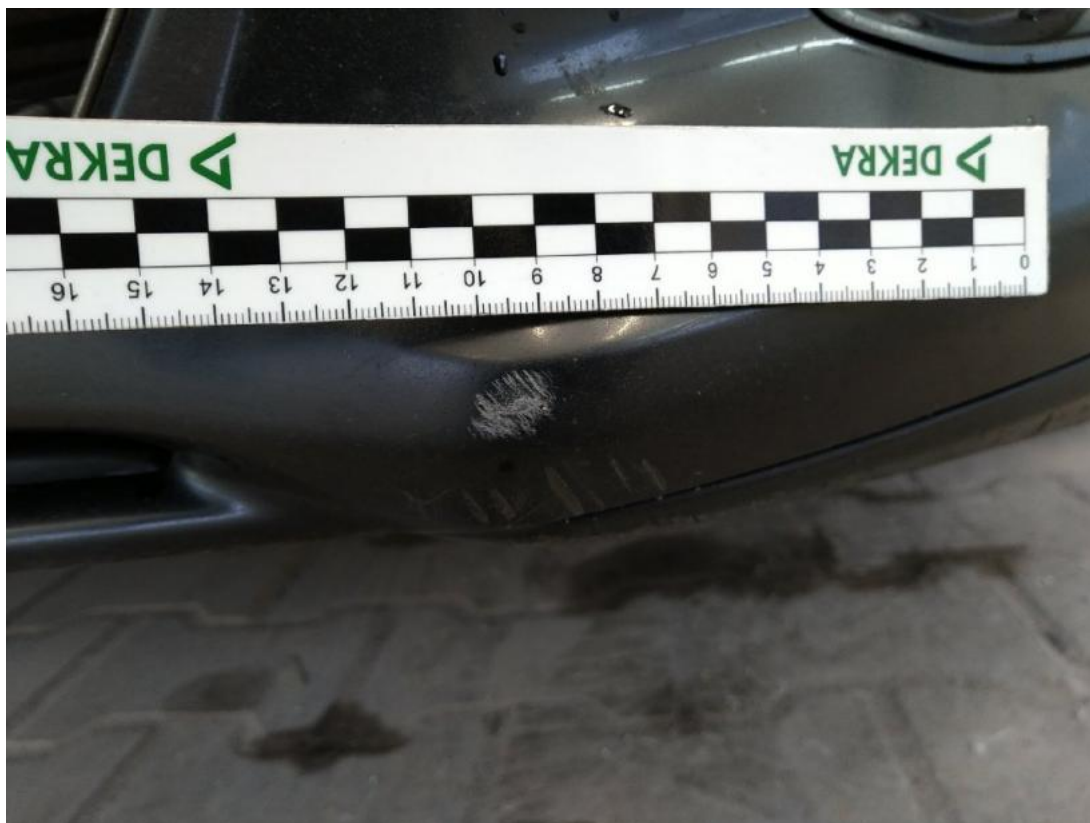
Zderzak (Rysa/Odprysk 1)

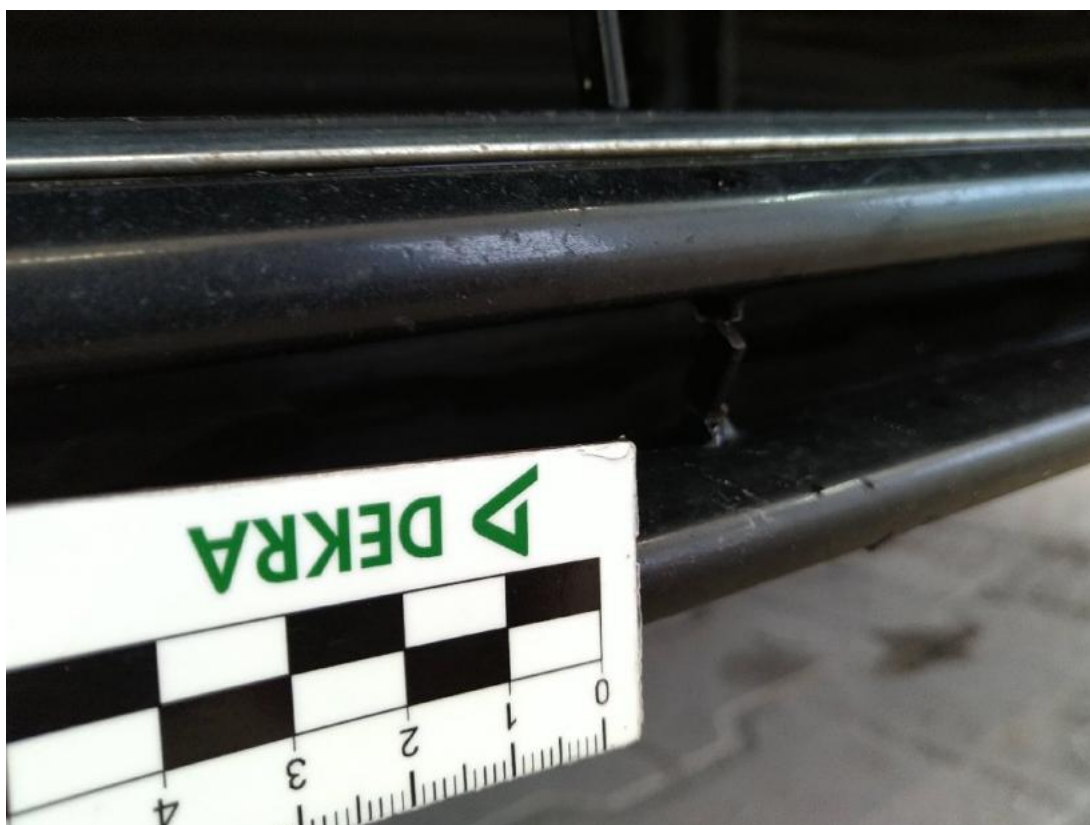
Zderzak (Pęknięcie/Rozerwanie)

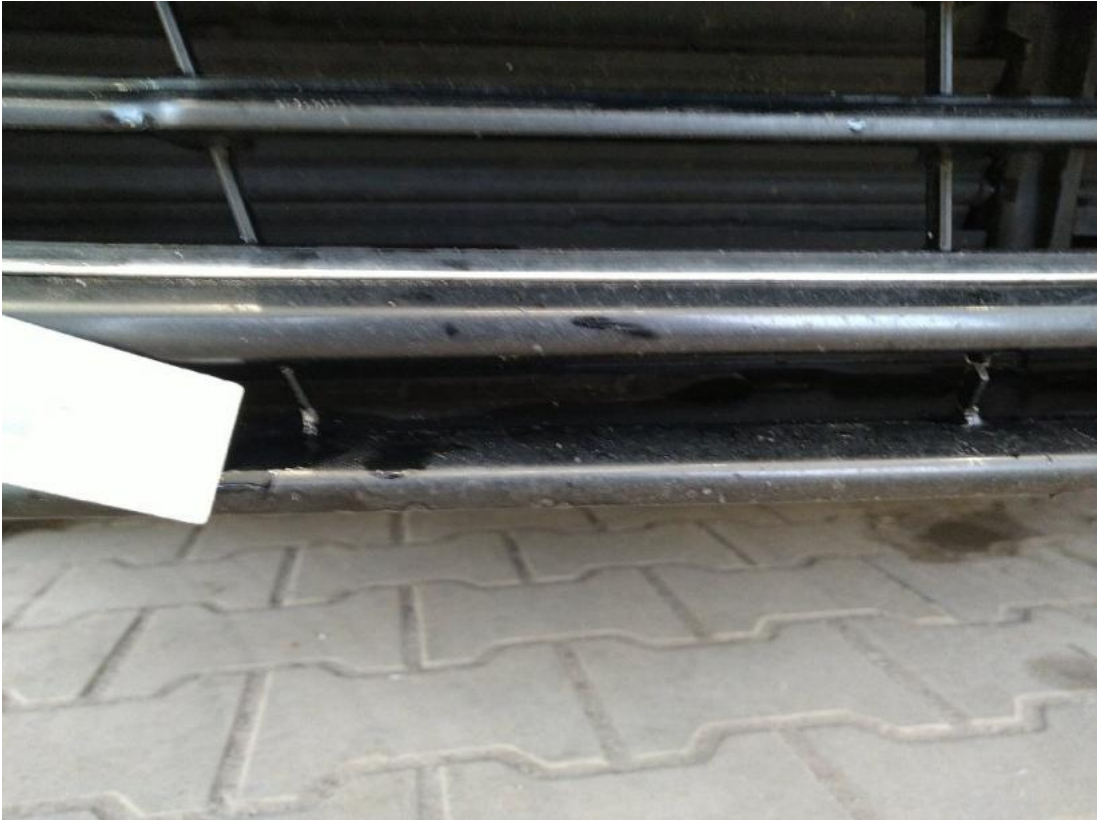
Zderzak (Pęknięcie/Rozerwanie 1)

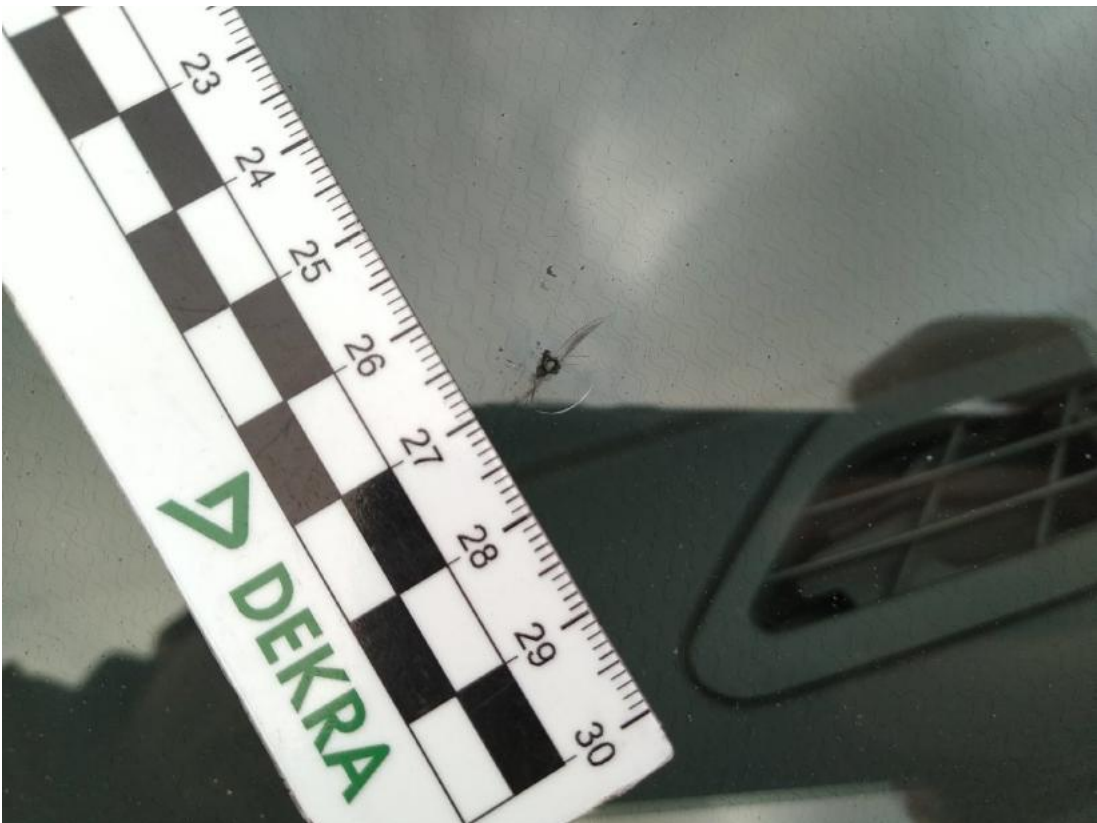
Szyba czołowa (Pęknięcie/Rozerwanie)

| Poz. | Nazwa pozycji | Opis uszkodzeń | Kwalifik. | Naprawa [rbg] |
|---|---|---|---|---|
| 1 | Szyba czołowa barw/ogrzew. czuj. deszcz | pęknięcie | WY | 1.6 |

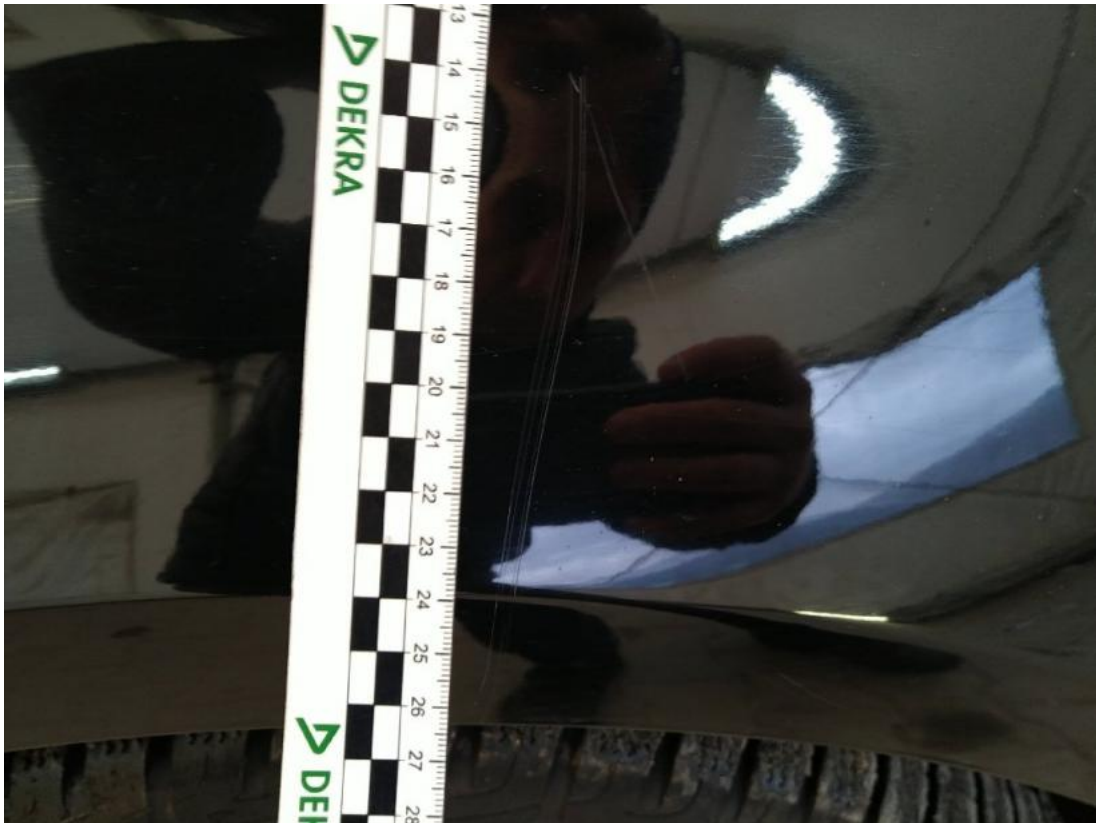
Błotnik przedni prawy (Rysa/Odprysk)

| Poz. | Nazwa pozycji | Opis uszkodzeń | Kwalifik. | Naprawa [rbg] |
|---|---|---|---|---|
| 4 | Błotnik przedni R | wgniecenie, zarysowanie | NA | 1.5 |

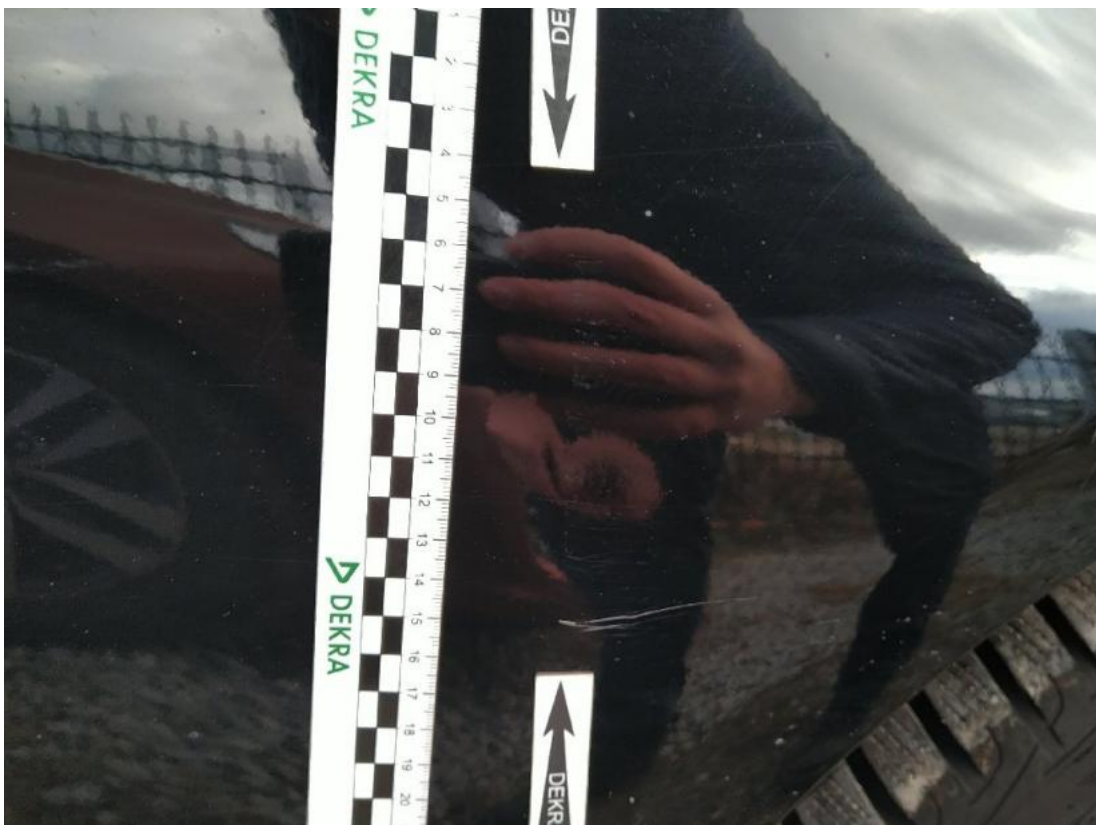
Błotnik przedni prawy (Wgniecie./Odkształ.)

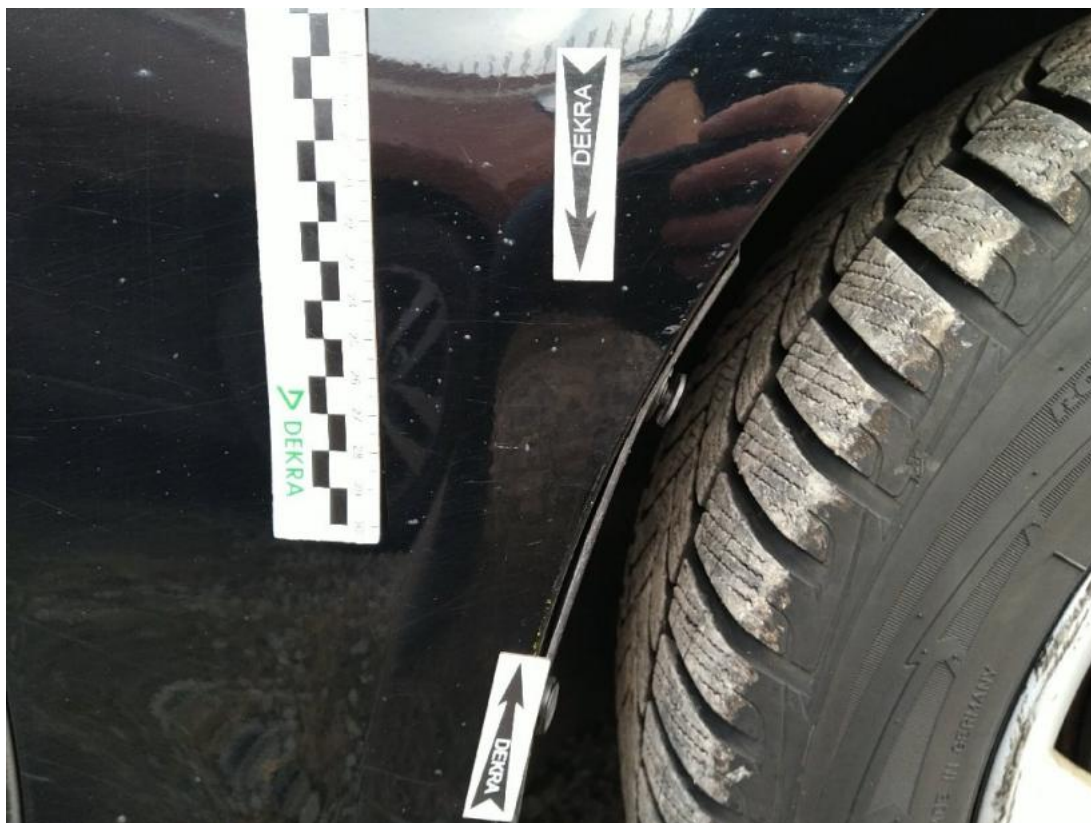
Błotnik przedni prawy (Wgniecie./Odształ. 1)

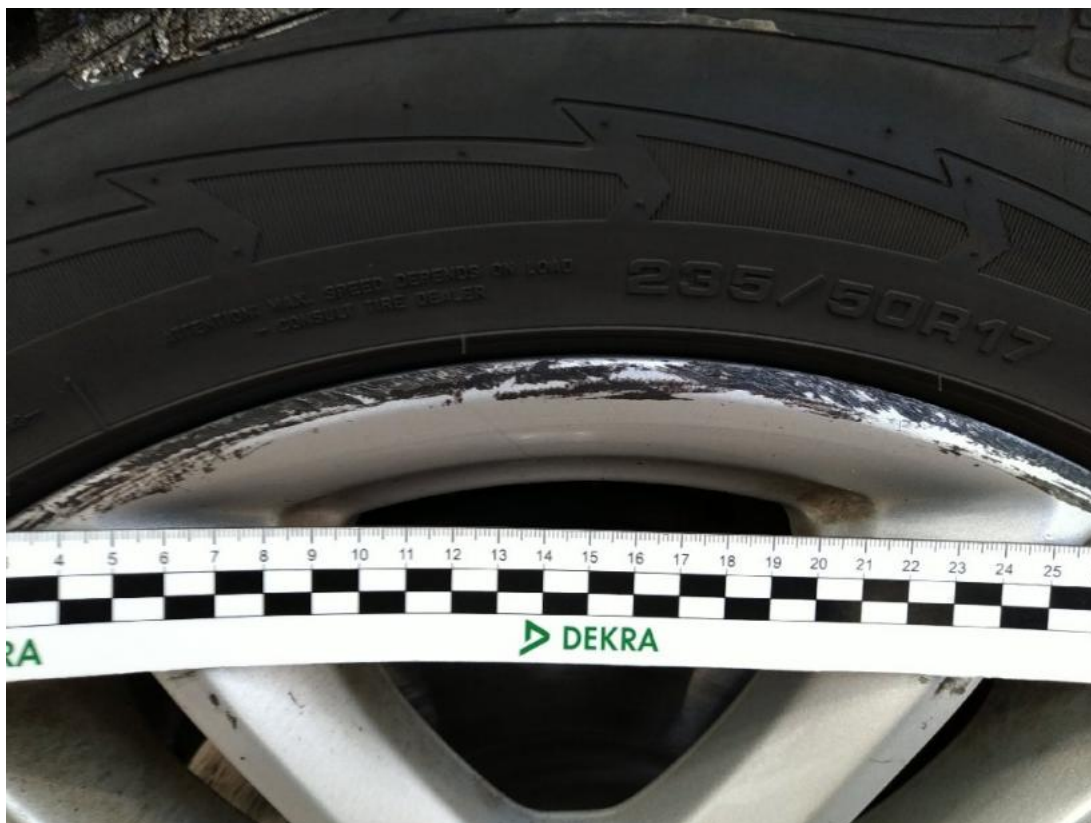
| Poz. | Nazwa pozycji | Opis uszkodzeń | Kwalifik. | Naprawa [rbg] |
|---|---|---|---|---|
| 10 | Tarcza koła aluminiowa przód R | zarysowanie | | |

Felga przednia prawa (Wgniecie./Odształ.)

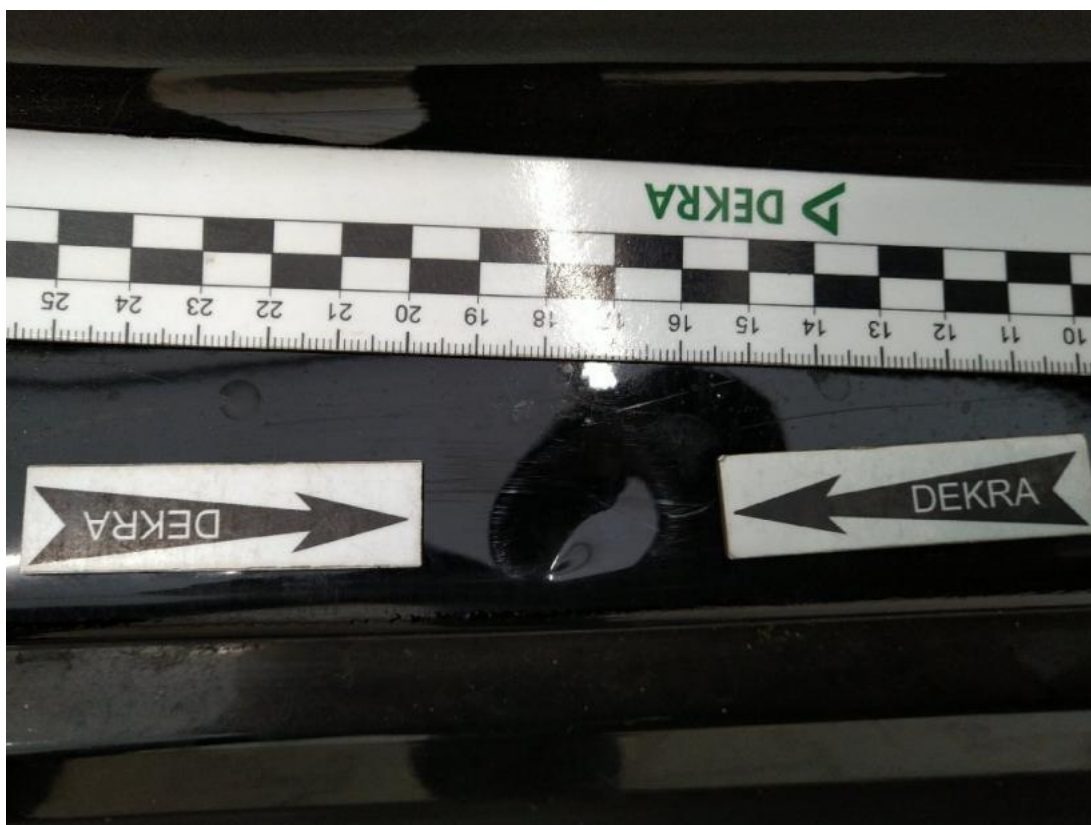
Próg prawy (Wgniecie./Odształ.)

| Poz. | Nazwa pozycji | Opis uszkodzeń | Kwalifik. | Naprawa [rbg] |
|---|---|---|---|---|
| 6 | Próg R | wgniecenie | NA | 0.8 |

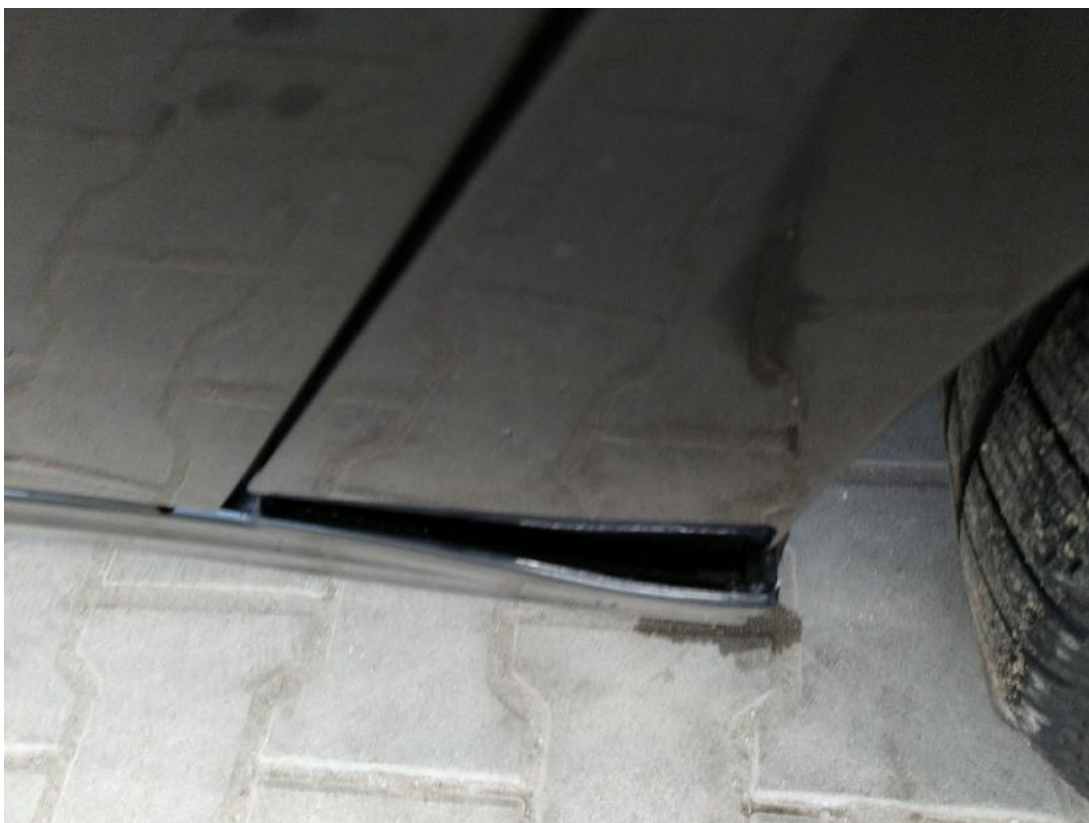
Nakładka progu lewego (Wgniec./Odształ.)

| Poz. | Nazwa pozycji | Opis uszkodzeń | Kwalifik. | Naprawa [rbg] |
|---|---|---|---|---|
| 7 | Nakładka progu zewn. L | odkształcenie | NA | 0.8 |

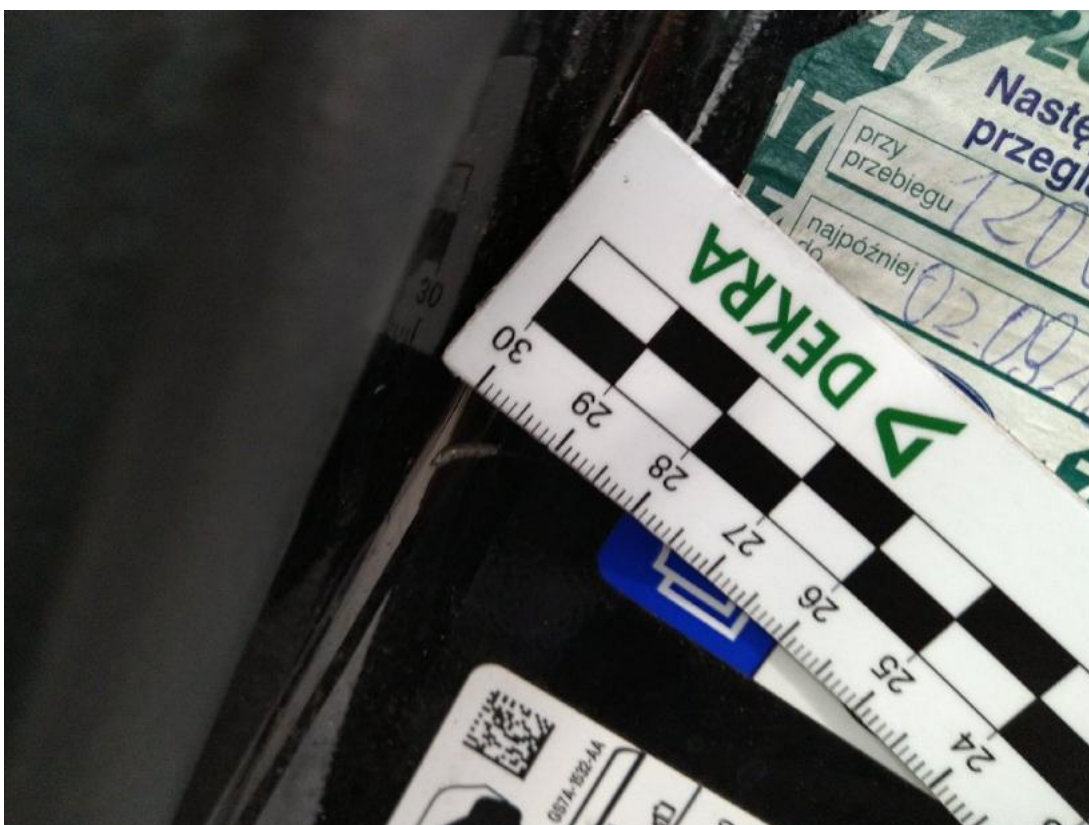
Słupek środkowy lewy (Rysa/Odprysk)

| Poz. | Nazwa pozycji | Opis uszkodzeń | Kwalifik. | Naprawa [rbg] |
|---|---|---|---|---|
| 8 | Słupek środkowy L | głębokie, zarysowanie | NA | 0.5 |

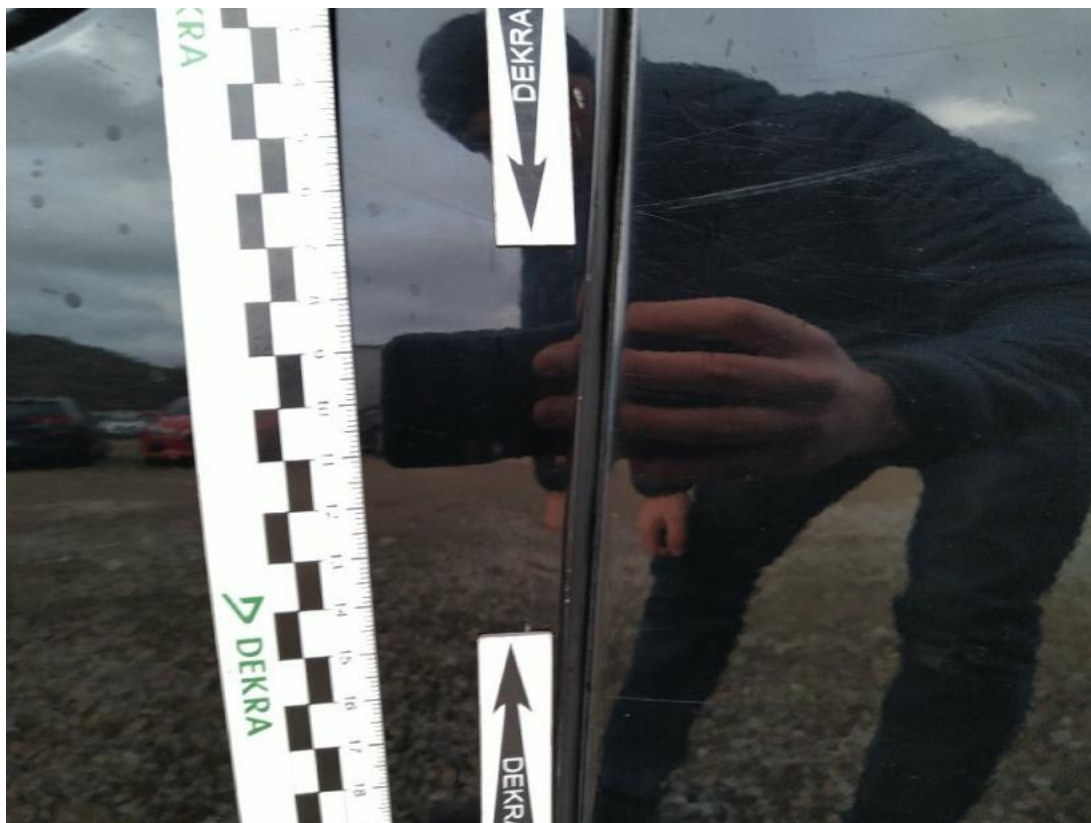
Drzwi przednie lewe (Wgniecie./Odształ.)

| Poz. | Nazwa pozycji | Opis uszkodzeń | Kwalifik. | Naprawa [rbg] |
|---|---|---|---|---|
| 5 | Drzwi przednie (nieuzbrojone) L | wgniecenie | NA | 1 |

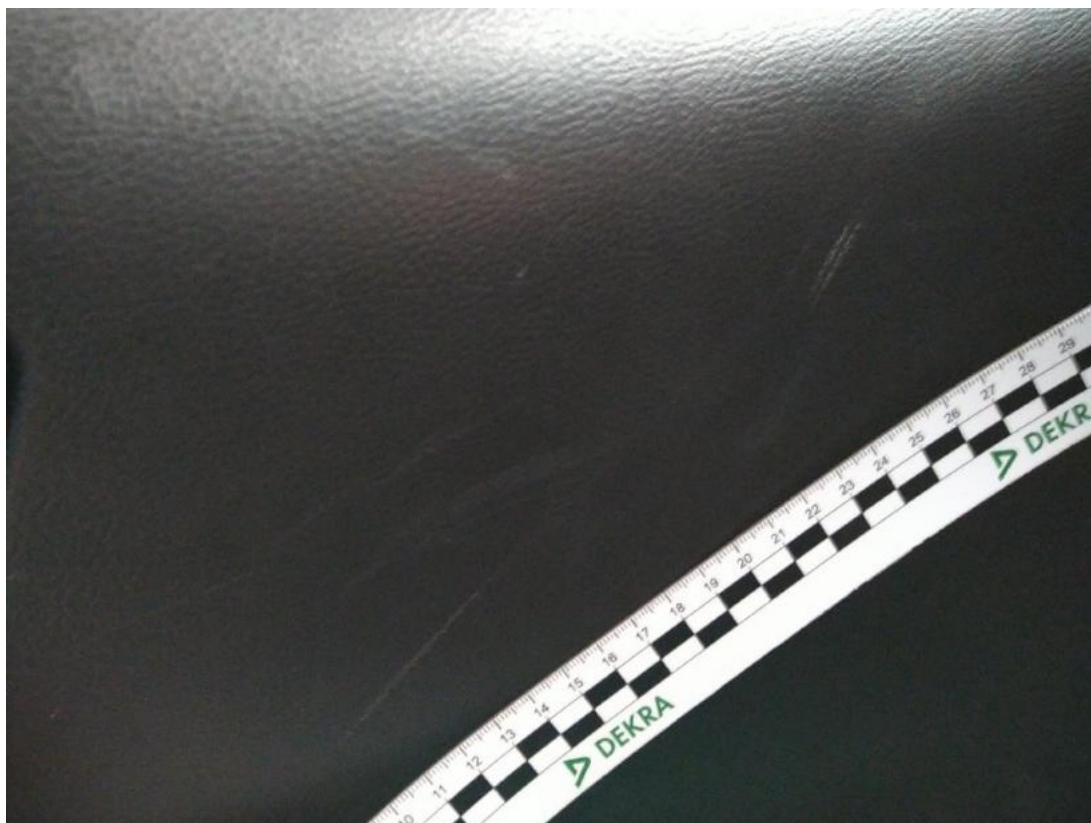
| Poz. | Nazwa pozycji | Opis uszkodzeń | Kwalifik. | Naprawa [rbg] |
|---|---|---|---|---|
| 11 | Pokrywa schowka | zarysowanie | | |

pp\_pokrywa\_schowka\_deski\_rozdz (Rysa/Odprysk)

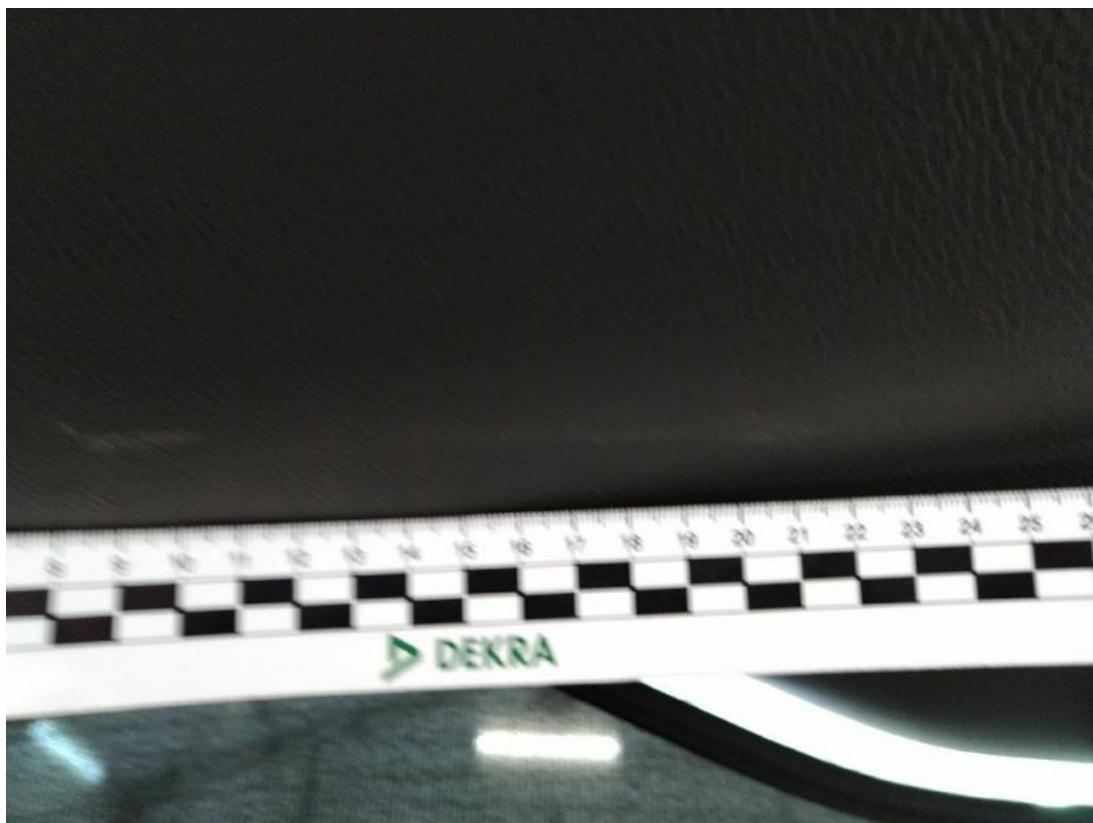
| Poz. | Nazwa pozycji | Opis uszkodzeń | Kwalifik. | Naprawa [rbg] |
|---|---|---|---|---|
| 13 | Nakładka pokrywy tylnej dół | zarysowanie | | |

Wykładzina pokrywy tylnej (Rysa/Odprysk)

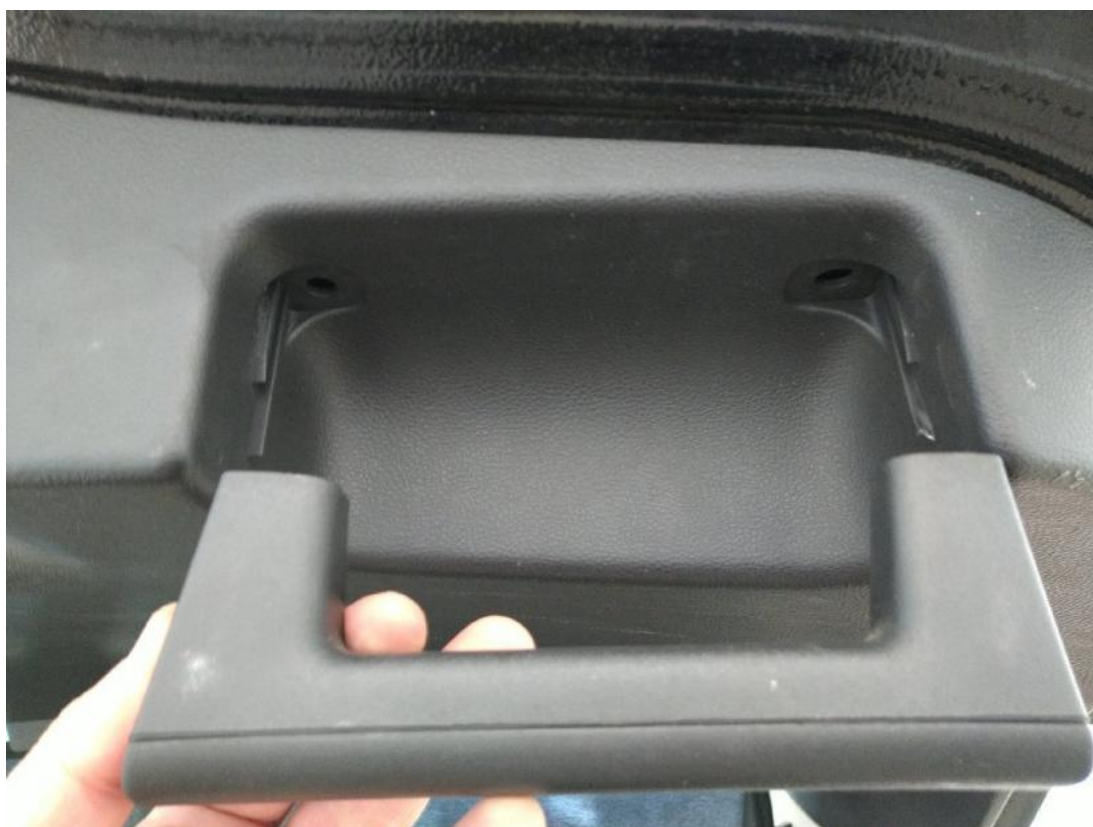
Uchwyt wykładziny pokrywy bagażnika (Inne)

| Poz. | Nazwa pozycji | Opis uszkodzeń | Kwalifik. | Naprawa [rbg] |
|---|---|---|---|---|
| 9 | Uchwyt wykładziny pokrywy bagażnika R | nieprawidłowe mocowanie | NA | 0.3 |

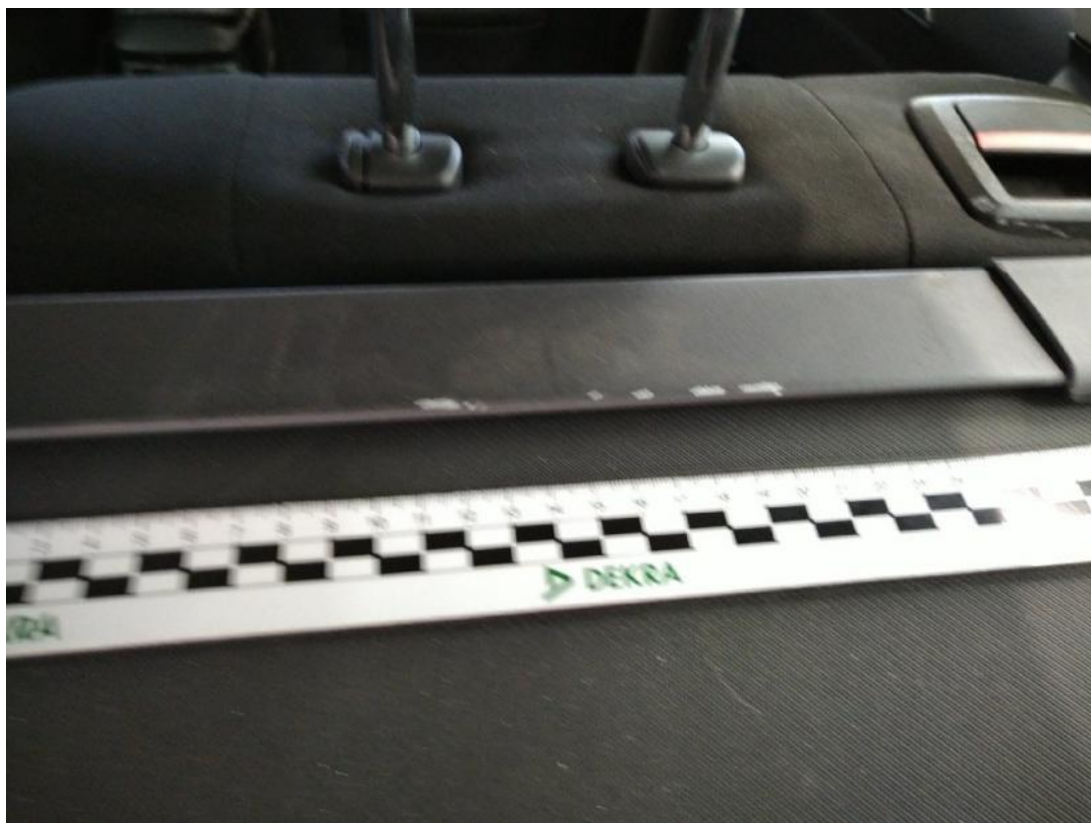
Półka/roleta tylna (Rysa/Odprysk)
