## Raport z oględzin pojazdu

| Numer raportu | 230289/1/20-9527 | Data raportu | 30-01-2020 |

| Marka, model | FORD Fiesta 12-17 |
| Typ, wersja | Fiesta 1.5 TDCi Trend |

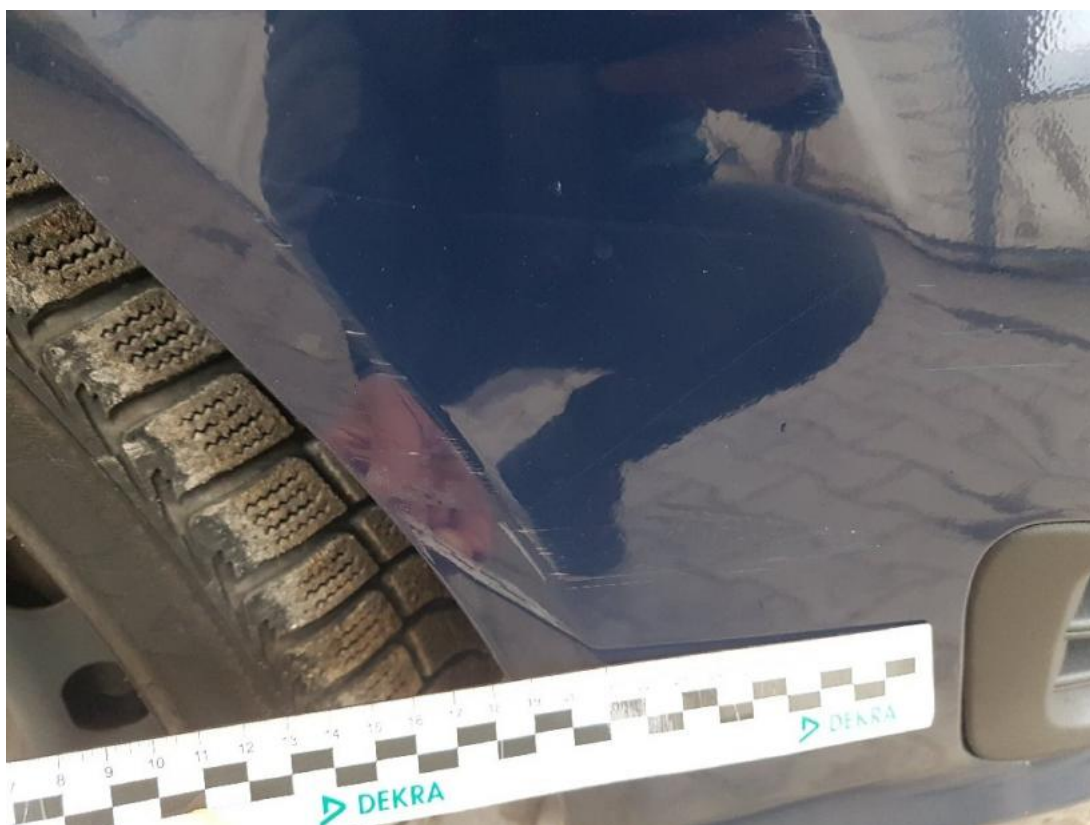
| Poz. | Nazwa pozycji | Opis uszkodzeń | Kwalifik. | Naprawa [rbg] |
|---|---|---|---|---|
| 7 | Okładzina zderzaka przedniego | zarysowanie | NA | 1 |

**Fot. 26**  
Zderzak (Rysa/Odprysk)

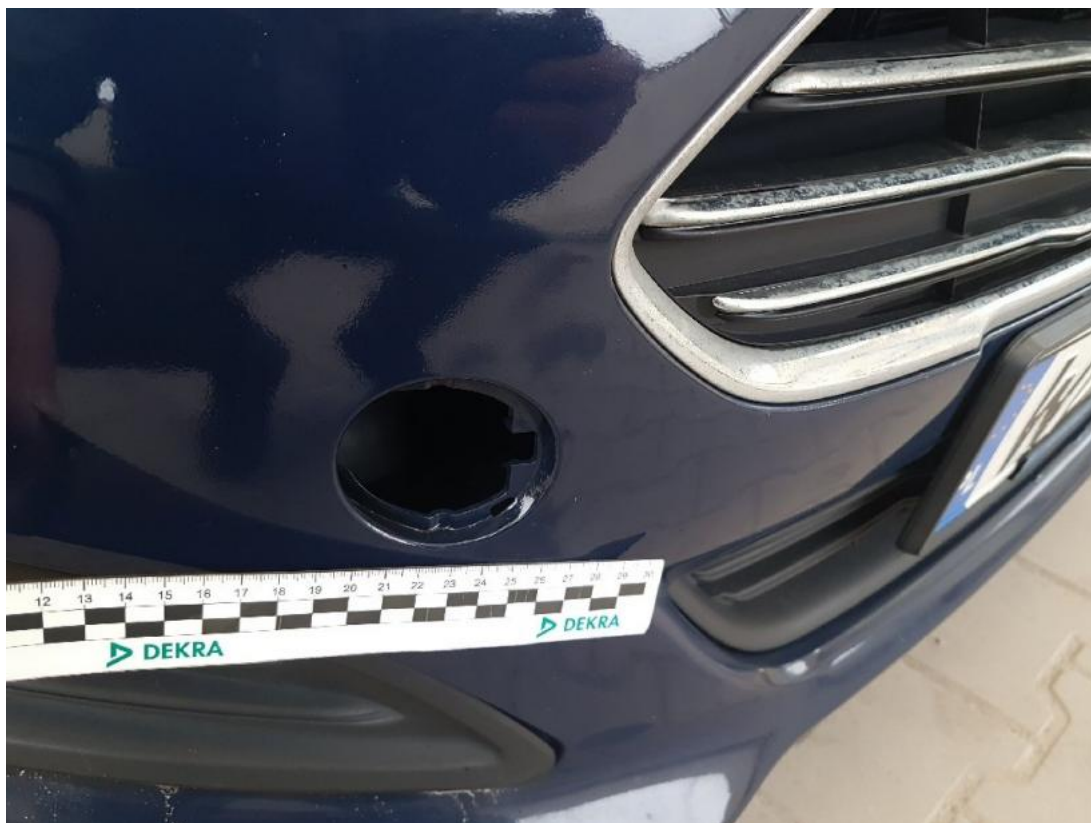
**Fot. 27**

| Poz. | Nazwa pozycji | Opis uszkodzeń | Kwalifik. | Naprawa [rbg] |
|---|---|---|---|---|
| 1 | Zaślepka haka holowniczego R | brak | WY | 0.1 |

Zaślepka haka holowniczego zderzaka przedniego (Inne)

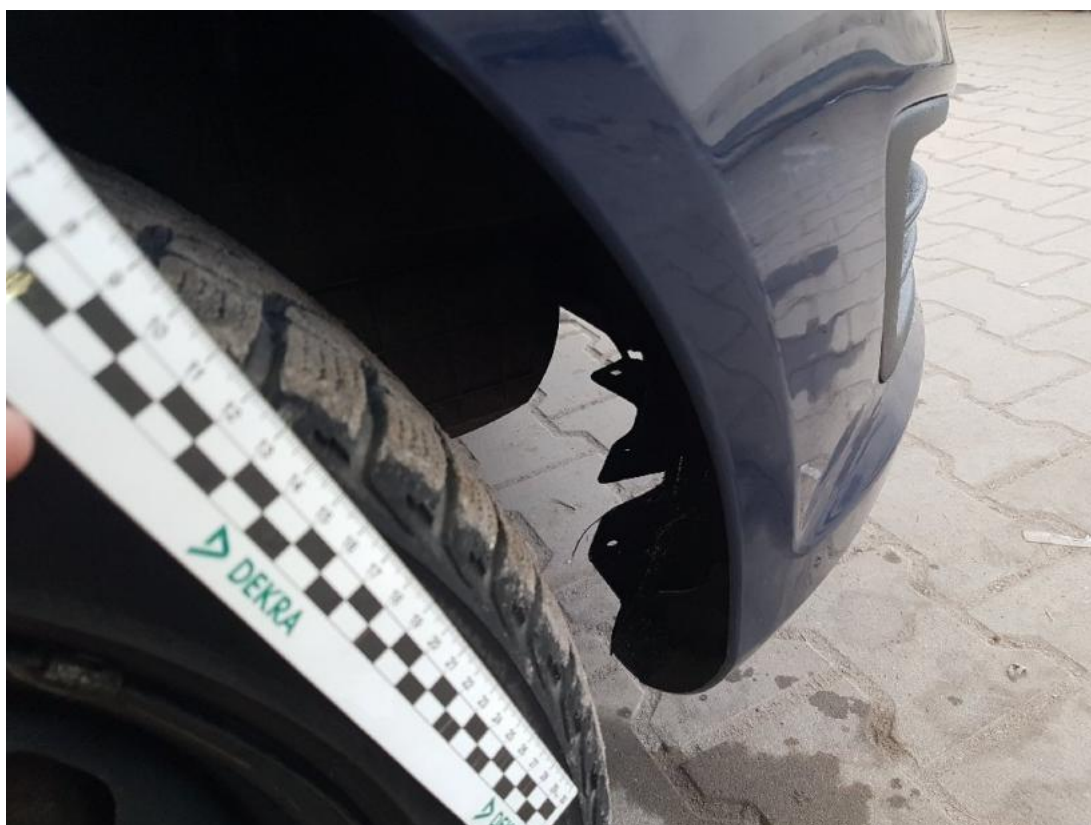
**Fot. 28**

| Poz. | Nazwa pozycji | Opis uszkodzeń | Kwalifik. | Naprawa [rbg] |
|---|---|---|---|---|
| 3 | Nadkole wewn. R | brak | WY | |

Nadkole przednie prawe (Inne)

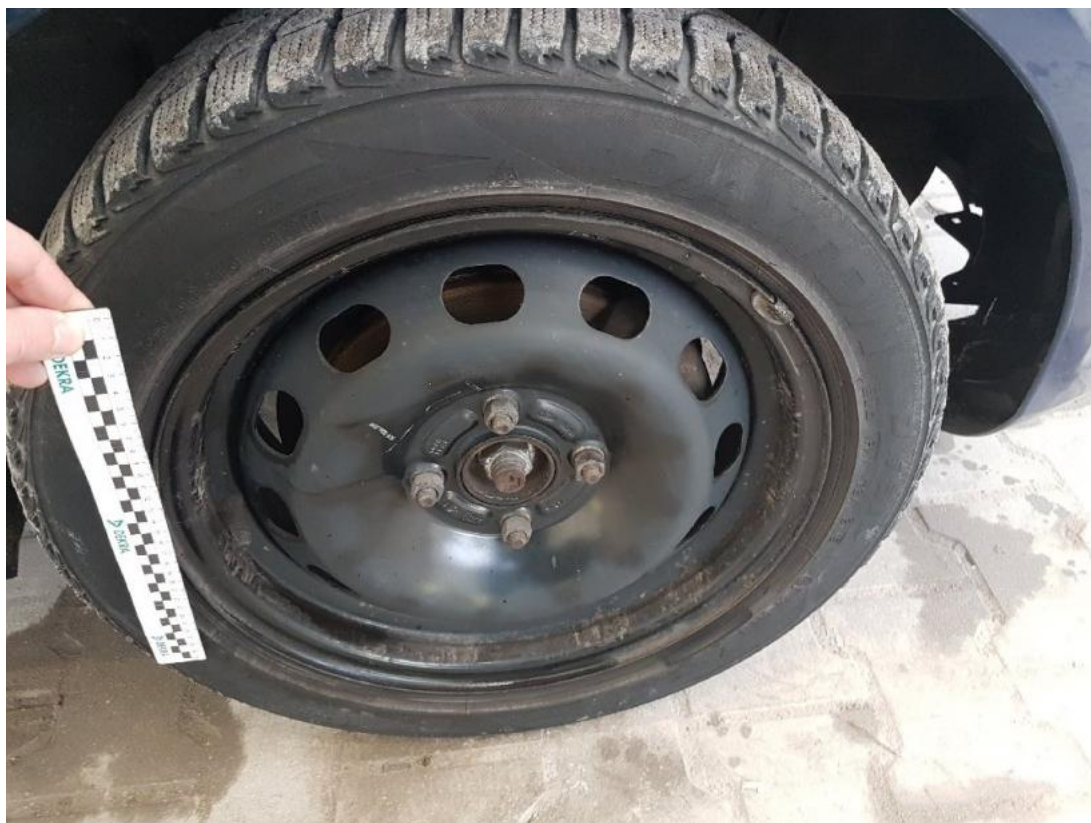
**Fot. 29**

| Poz. | Nazwa pozycji | Opis uszkodzeń | Kwalifik. | Naprawa [rbg] |
|---|---|---|---|---|
| 5 | Kołpak koła przód R | brak | WY | |

Kołpak przedni prawy (Inne)

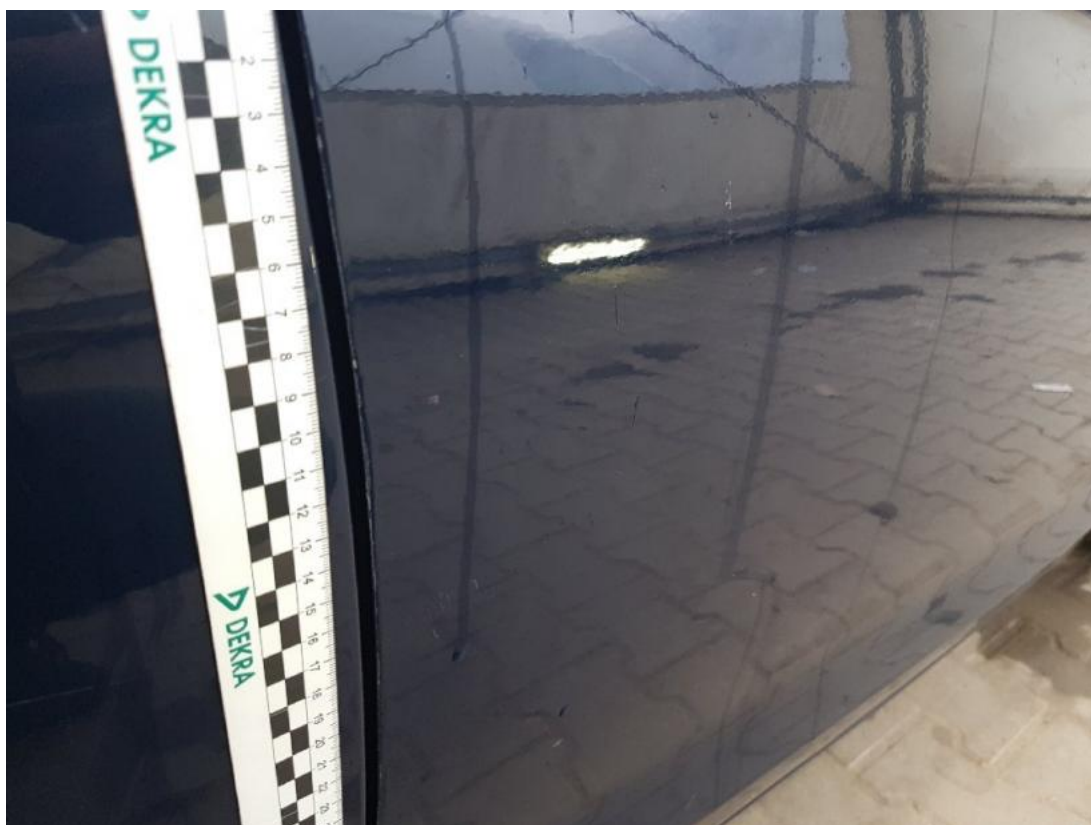
**Fot. 30**

| Poz. | Nazwa pozycji | Opis uszkodzeń | Kwalifik. | Naprawa [rbg] |
|---|---|---|---|---|
| 8 | Drzwi przednie (nieuzbrojone) R | odpryski lakieru | NA | 0.5 |

Drzwi przednie prawe (Rysa/Odprysk)

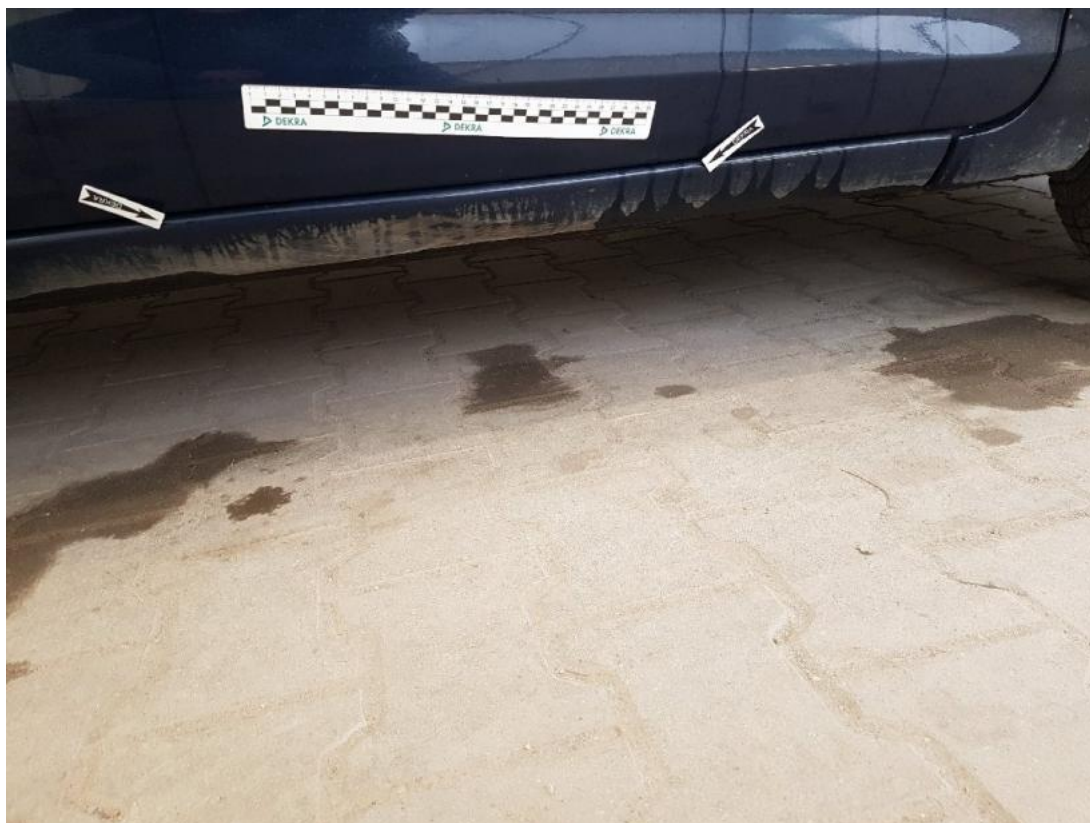
**Fot. 31**

| Poz. | Nazwa pozycji | Opis uszkodzeń | Kwalifik. | Naprawa [rbg] |
|---|---|---|---|---|
| 9 | Próg R | wgniecenie | NA | 2 |

Próg prawy (Wgniecie./Odształ.)

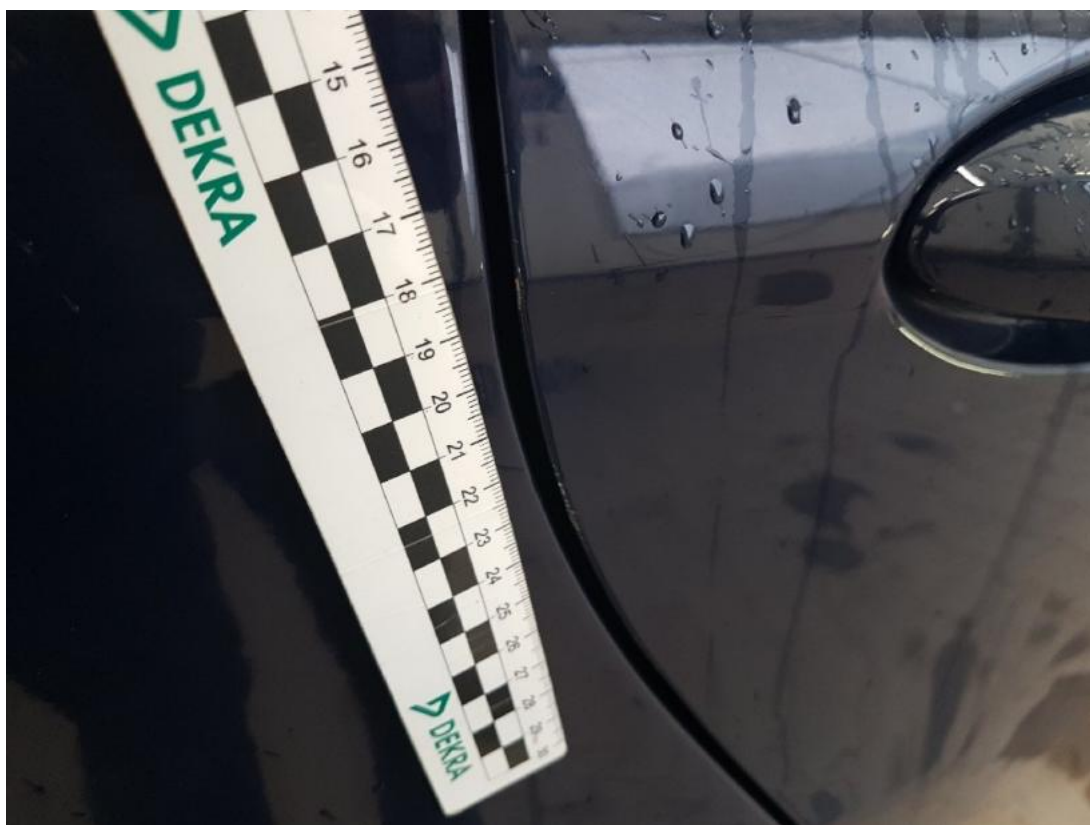
**Fot. 32**

| Poz. | Nazwa pozycji | Opis uszkodzeń | Kwalifik. | Naprawa [rbg] |
|---|---|---|---|---|
| 13 | Drzwi tylne (nieuzbrojone) R | odpryski lakieru | | |

Drzwi tylne prawe (Rysa/Odprysk)

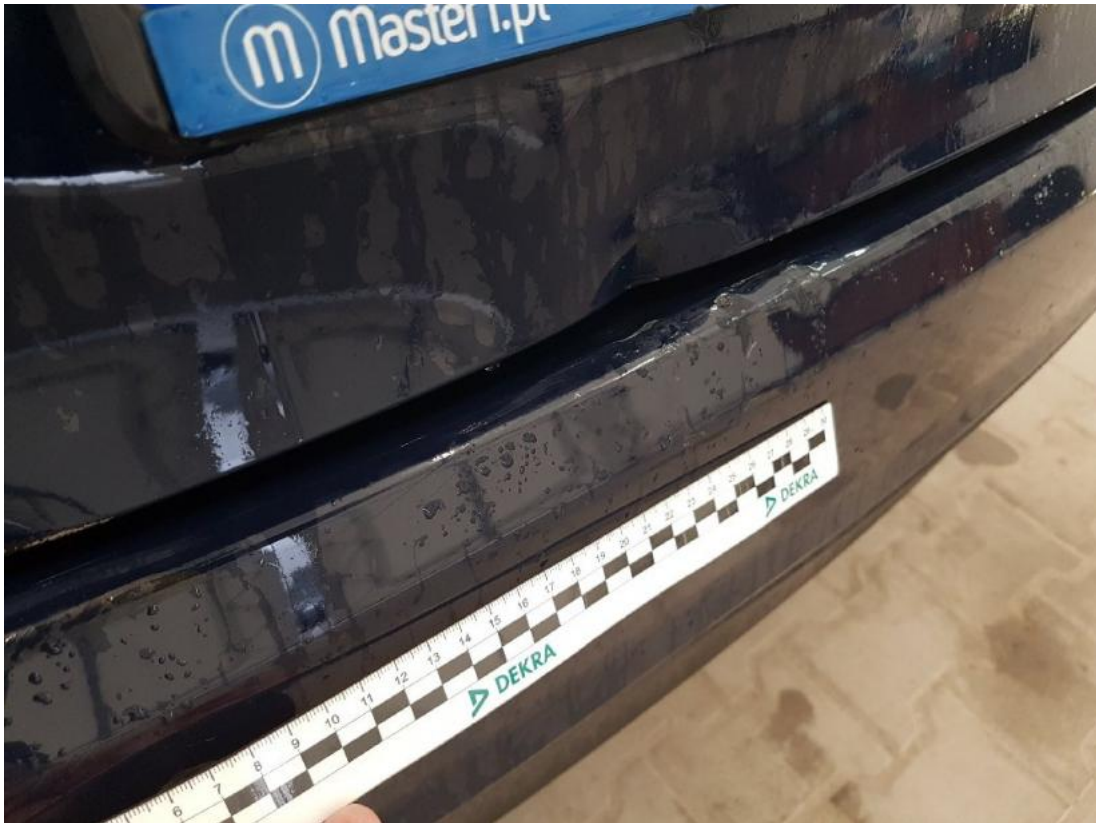
**Fot. 33**

| Poz. | Nazwa pozycji | Opis uszkodzeń | Kwalifik. | Naprawa [rbg] |
|---|---|---|---|---|
| 10 | Okładzina zderzaka tylnego | odkształcenie, głębokie, zarysowanie | NA | 1 |

Zderzak tylny (Rysa/Odprysk)

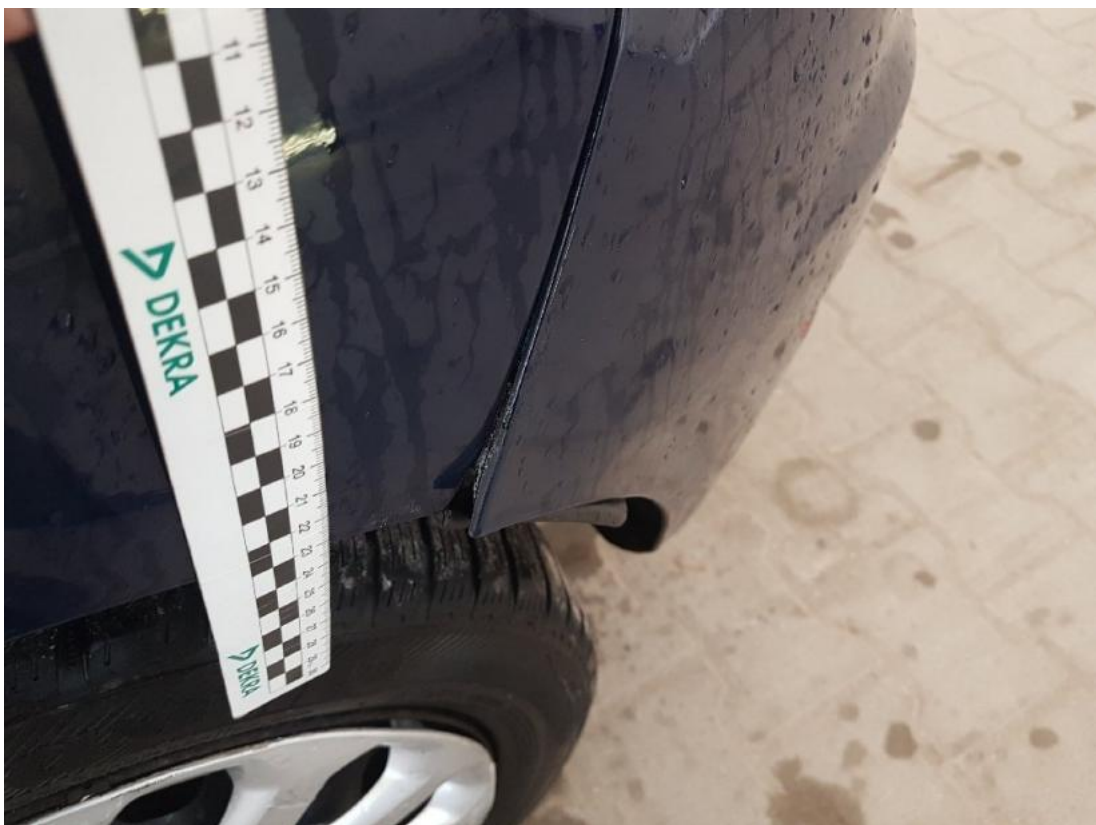
**Fot. 34**

Zderzak tylny (Wgniecie/Odształ.)

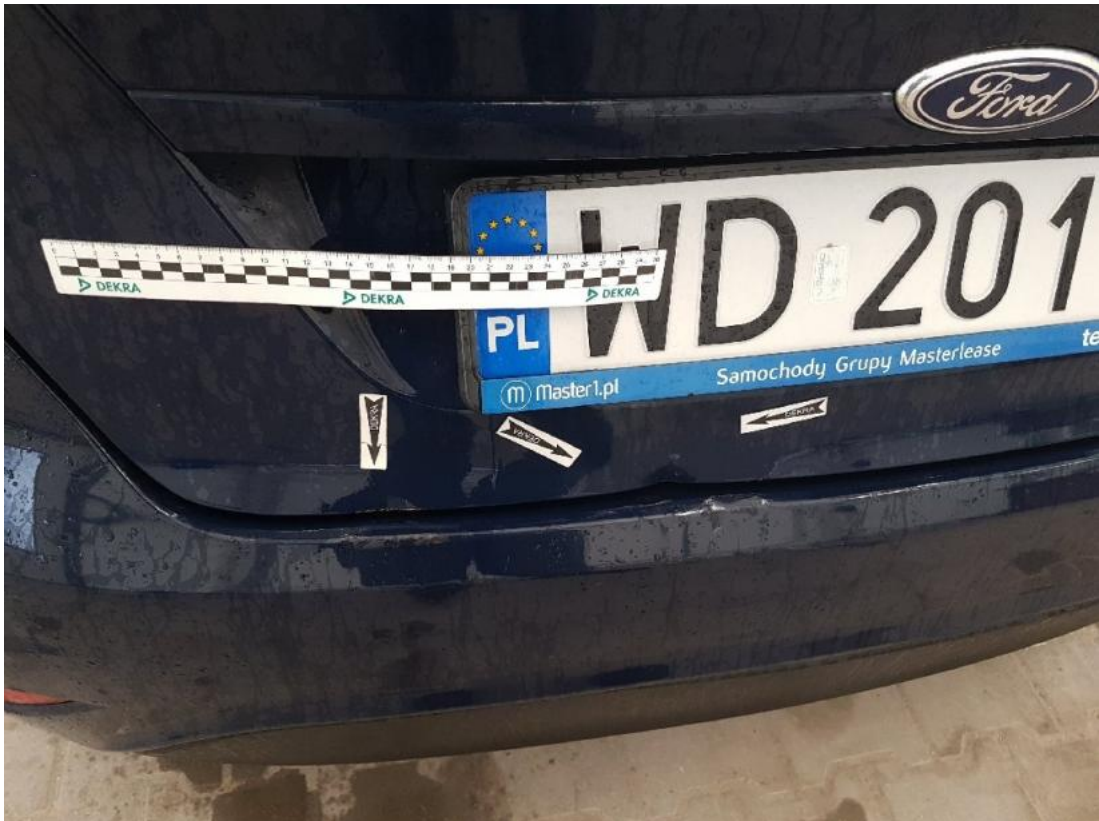
**Fot. 35**

| Poz. | Nazwa pozycji | Opis uszkodzeń | Kwalifik. | Naprawa [rbg] |
|---|---|---|---|---|
| 11 | Pokrywa tylna | wgniecenie | NA | 2 |

Pokrywa bagażnika (Wgniec./Odształ.)

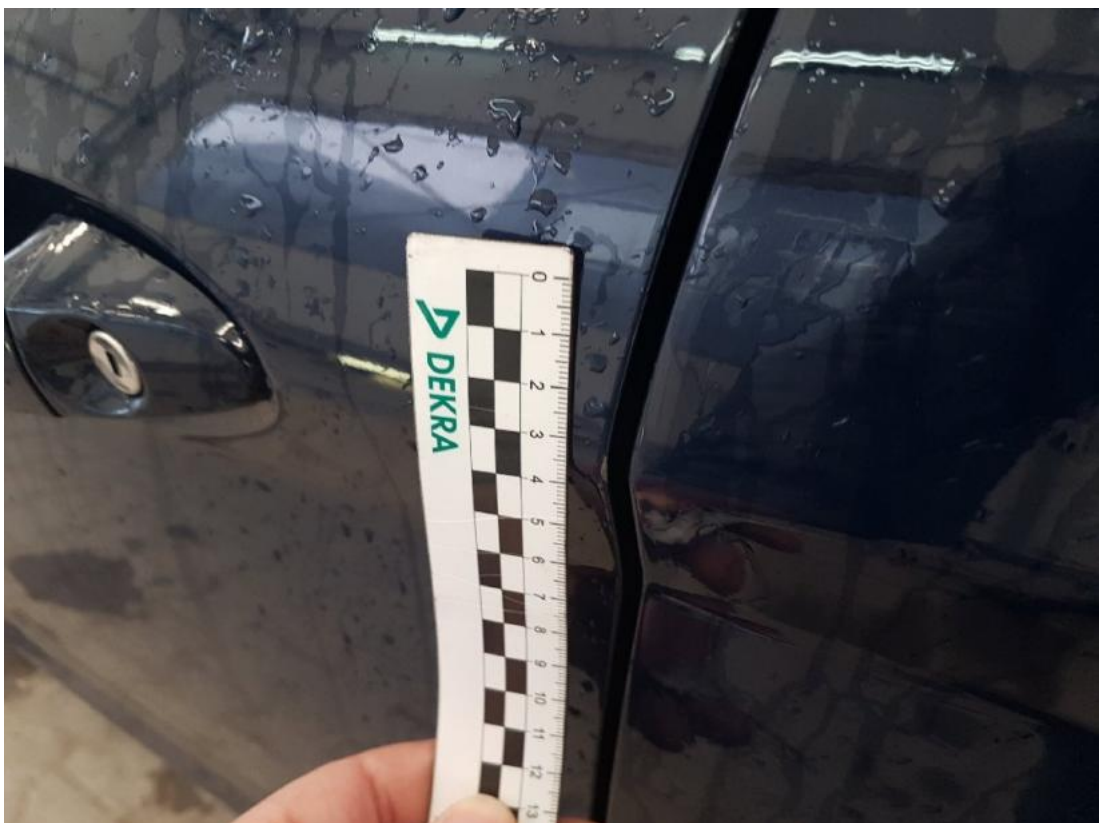
**Fot. 36**

| Poz. | Nazwa pozycji | Opis uszkodzeń | Kwalifik. | Naprawa [rbg] |
|---|---|---|---|---|
| 12 | Drzwi przednie (nieuzbrojone) L | odpryski lakieru | | |

Drzwi przednie lewe (Rysa/Odprysk)

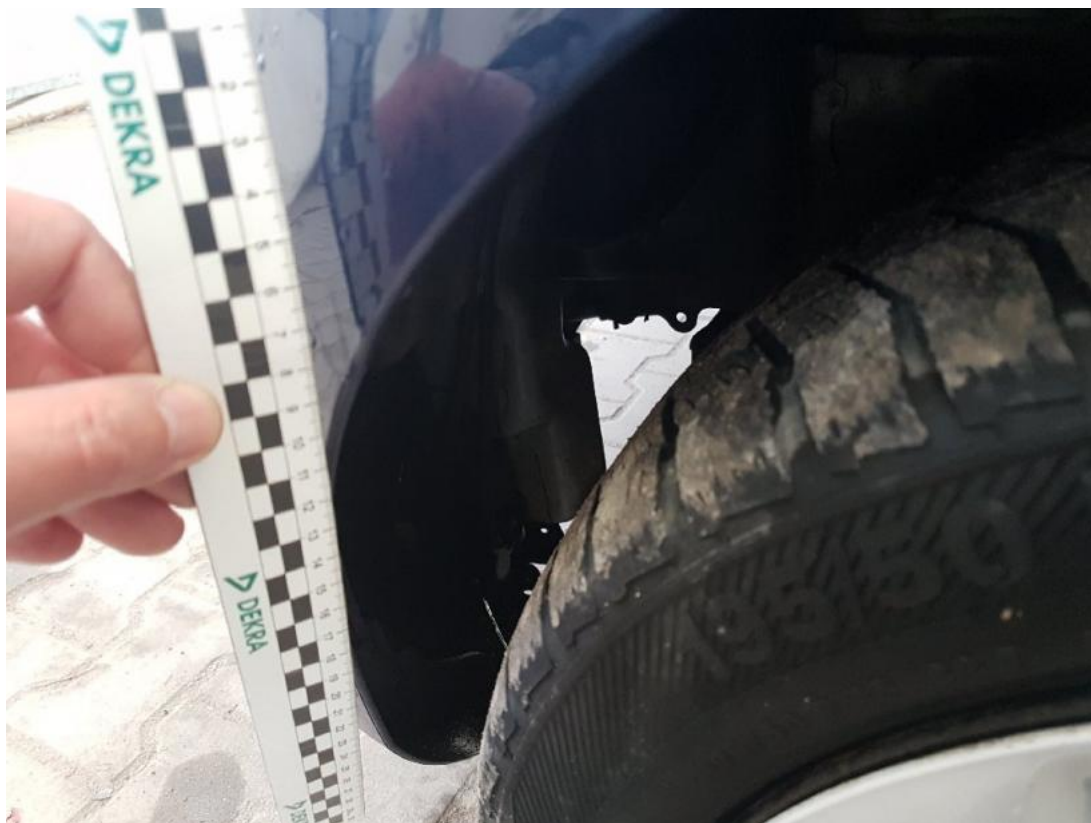
**Fot. 37**

| Poz. | Nazwa pozycji | Opis uszkodzeń | Kwalifik. | Naprawa [rbg] |
|---|---|---|---|---|
| 2 | Nadkole wewn. L | brak | WY | 0.2 |

Nadkole przednie lewe (Inne)

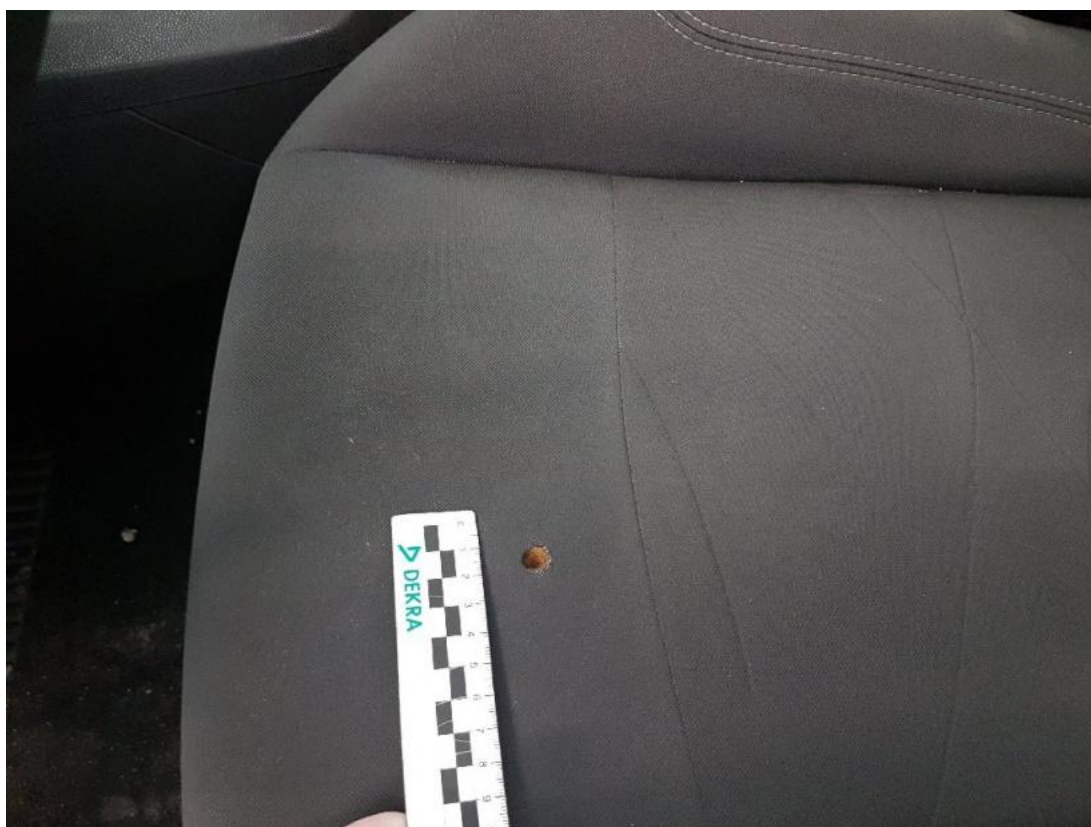
**Fot. 38**

| Poz. | Nazwa pozycji | Opis uszkodzeń | Kwalifik. | Naprawa [rbg] |
|---|---|---|---|---|
| 6 | Tapicerka siedziska 1.rząd L | przepalenie, pęknięcie | WY | 0.6 |

Fotel lewy (Inne)

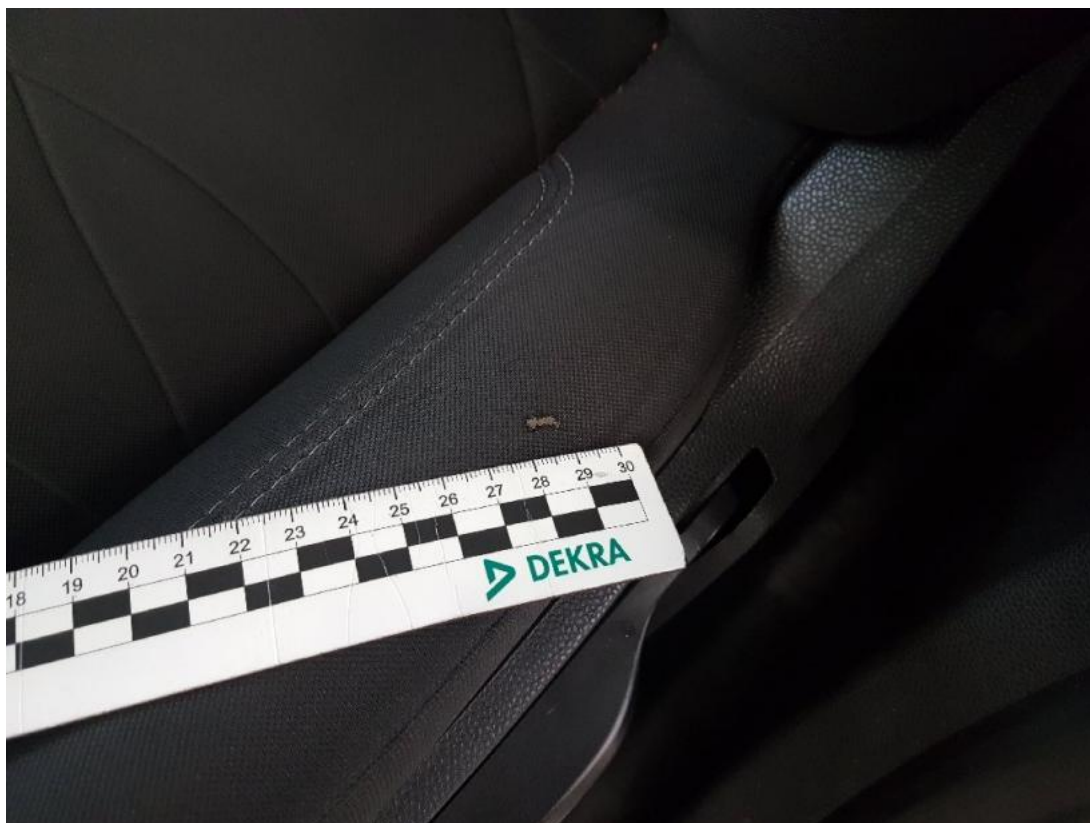
**Fot. 39**  
Fotel lewy (Inne 1)

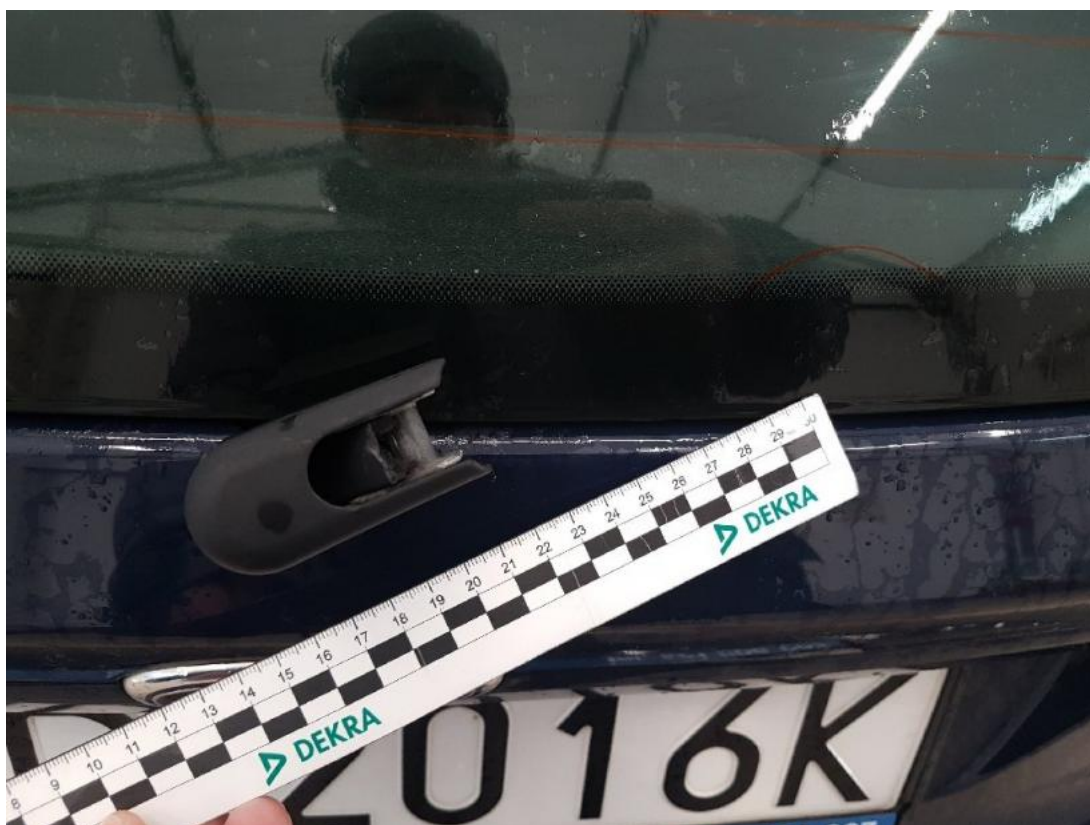
| Poz. | Nazwa pozycji | Opis uszkodzeń | Kwalifik. | Naprawa [rbg] |
|---|---|---|---|---|
| 4 | Ramię wycieraczki, tył | pęknięcie | WY | 0.1 |

**Fot. 40**  
Ramię wycieraczki tył (Pęknięcie/Rozerwanie)
