P o g l d o w y r a p o r t s t a n u t e c h n i c z n e g o

Zadanie: Ocena stanu technicznego i okre lenie warto ci rynkowej pojazdu

DANE IDENTYFIKACYJNE POJAZDU		Dane: [O] I-2020	
Rodzaj pojazdu:	Samochód osobowy	VIN:	W A U Z Z Z F 4 9 H A 1 0 4 1 7 6
Marka:	AUDI	Nr rejestracyjny:	PZ006ME
Model pojazdu:	A4 Quattro 2.0 TDi B9	Nr Info-Ekspert:	002-03041
Wersja:	Avant S tronic	Rok produkcji:	2016
Wskazanie drogomierza	103732 km		
Data pierwszej rejestracji	2017-01-30		
Data wa no ci badania technicznego	2020-01-30		
Rodzaj nadwozia	kombi (uniwersalne) 5 drzwiowe		
Dop. masa całkow.	2220 kg*		
Jednostka nap dowa	z zapłonem samoczynnym		
Pojemno / Moc silnika	1968 ccm / 140kW (190KM)		
Doładowanie	Turbosp. z chłodn. powietrza		
Liczba cylindrów / Układ cylindrów / Liczba zaworów	4 / rz dowy / 16		
Rodzaj skrzyni biegów	automatyczna*		
Rodzaj nap du	AWD (4x4)		
Kolor powłoki lakierowej, (rodzaj lakieru)	Szary/srebrny 2-warstwowy z efektem metalicznym

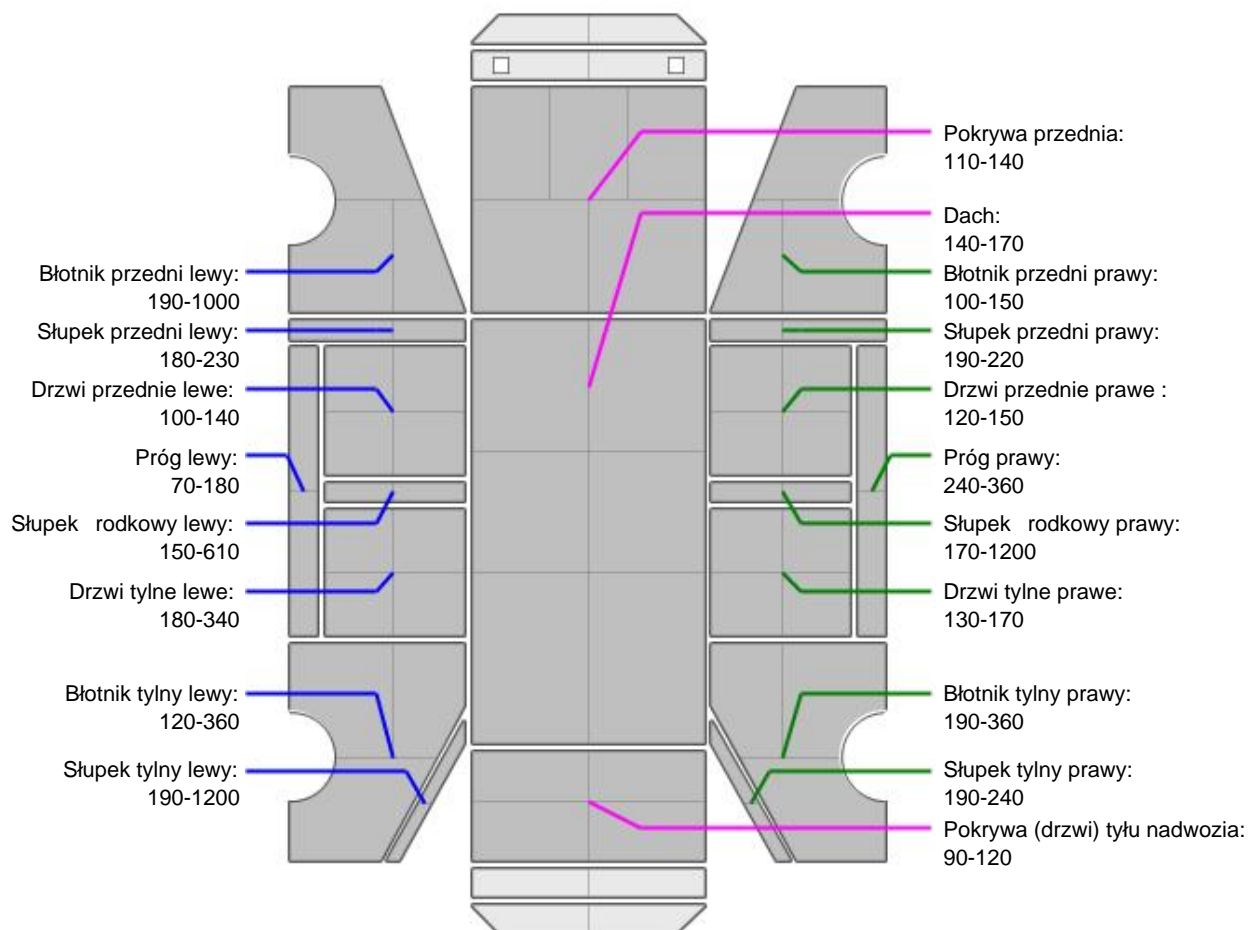
NADWOZIE – Opis powłoki lakierowej

L.p.	Nazwa elementu	L / P	Grubość powłoki [μm]	Opis
1	Pokrywa przednia		110-140	
2	Dach		140-170	
3	Błotnik przedni	L	190-1000	
4	Próg	L	70-180	
5	Słupiek przedni	L	180-230	
6	Drzwi przednie	L	100-140	
7	Słupiek środkowy	L	150-610	
8	Drzwi tylne	L	180-340	
9	Błotnik tylny	L	120-360	
10	Słupiek tylny	L	190-1200	
11	Błotnik przedni	P	100-150	
12	Próg	P	240-360	
13	Słupiek przedni	P	190-220	
14	Drzwi przednie	P	120-150	
15	Słupiek środkowy	P	170-1200

16	Drzwi tylne	P	130-170	
17	Błotnik tylny	P	190-360	
18	Słupki tylne	P	190-240	
19	Pokrywa (drzwi) tyłu nadwozia		90-120

Podane przedziały grubości powłoki lakierowej, dotyczą punktów pomiarowych. Nie mogą być traktowane jako gwarancja, a grubość powłoki lakierowej w innych punktach nie wykracza poza te przedziały. Pomiar powłoki lakierowej został wykonany urządzeniem bieżącym w posiadaniu rzeczoznawcy. Pomiar wykonany innym przyrządem może się różnić.
