Nr zlecenia: 16/16/04/2020/Car-Port STANDARD

P o g l d o w y r a p o r t s t a n u t e c h n i c z n e g o

Zadanie: Ocena stanu technicznego i okre lenie warto ci rynkowej pojazdu

DANE IDENTYFIKACYJNE POJAZDU		Dane: [O] IV-2020	
Rodzaj pojazdu:	Samochód osobowy	VIN:	W A U Z Z Z 4 G 1 J N 0 1 3 3 8 2
Marka:	AUDI	Nr rejestracyjny:	DW8N784
Model pojazdu:	A6 Quattro 3.0 TDi MR 15 4G	Nr Info-Ekspert:	002-02853
Wersja:	Avant S tronic	Rok produkcji:	2017
Wskazanie drogomierza	159523 km		
Data pierwszej rejestracji	2017/10/13		
Data wa no ci badania technicznego	2020/10/12		
Rodzaj nadwozia	kombi (uniwersalne) 5 drzwiowe		
Dop. masa całkow.	2465 kg*		
Jednostka nap dowa	z zapłonem samoczynnym		
Pojemno / Moc silnika	2967 ccm / 200kW (272KM)		
Doładowanie	Turbosp. z chłodn. powietrza		
Liczba cylindrów / Układ cylindrów / Liczba zaworów	6 / widlasty / 24		
Rodzaj skrzyni biegów	automatyczna*		
Rodzaj nap du	AWD (4x4)		
Kolor powłoki lakierowej, (rodzaj lakieru)	Srebrny 2-warstwowy z efektem metalicznym

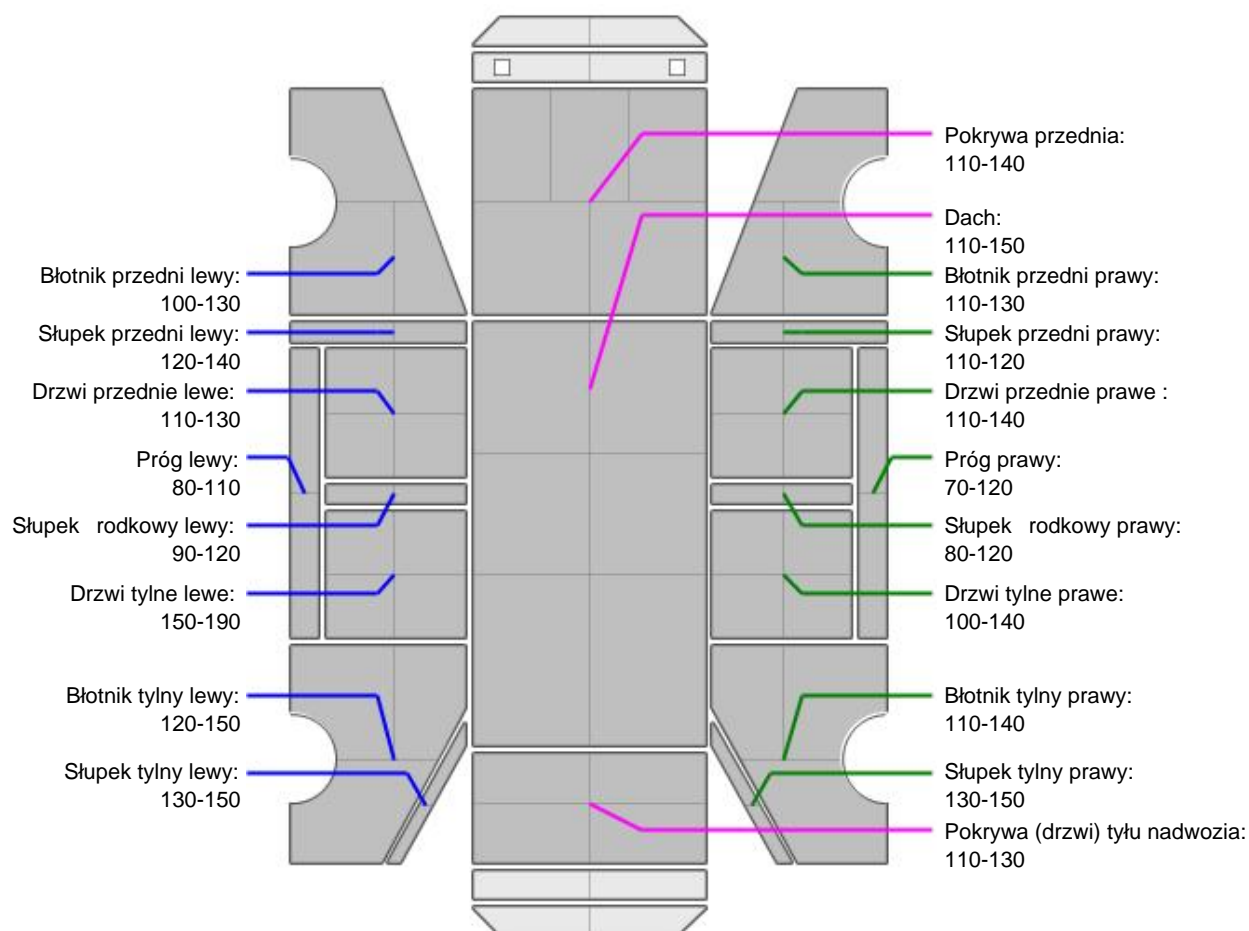
NADWOZIE – Opis powłoki lakierowej

L.p.	Nazwa elementu	L / P	Grubo powłoki [μm]	Opis
1	Pokrywa przednia		110-140	
2	Dach		110-150	
3	Błotnik przedni	L	100-130	
4	Próg	L	80-110	
5	Słupek przedni	L	120-140	
6	Drzwi przednie	L	110-130	
7	Słupek rodkowy	L	90-120	
8	Drzwi tylne	L	150-190	
9	Błotnik tylny	L	120-150	
10	Słupek tylny	L	130-150	
11	Błotnik przedni	P	110-130	
12	Próg	P	70-120	
13	Słupek przedni	P	110-120	
14	Drzwi przednie	P	110-140	
15	Słupek rodkowy	P	80-120	
16	Drzwi tylne	P	100-140	
17	Błotnik tylny	P	110-140	
18	Słupek tylny	P	130-150	
19	Pokrywa (drzwi) tyłu nadwozia		110-130

Podane przedziały grubo ci powłoki lakierowej, dotyczą punktów pomiarowych. Nie mogą być traktowane jako gwarancja, a grubość powłoki lakierowej w innych punktach nie wykracza poza te przedziały. Pomiar powłoki lakierowej został wykonany urządzeniem b d cym w posiadaniu rzeczoznawcy. Pomiar wykonany innym przyrządem może się różnić.
