Nr zlecenia DEKRA: MLEASING(CFM)/WAW/05933/20/01/25
 Nr zlecenia/szkody:
 Data zlecenia: 25-01-2020

Ocena stanu technicznego pojazdu

Eurotax-Kod EC	Marka, model, typ pojazdu				Rodzaj nadwozia
0115347	DACIA, Duster 13-18, Duster 1.5 dCi Laureate 4x4 S&S EU6				KOM
Rodzaj silnika	Pojemność [ccm]	Moc [KM/kW]	Skrzynia biegów	Stan licznika [km] (odczytany)	Ilość drzwi/miejsc
z zapłonem samoczynnym	1461	109/80	manualna	96 822	5/5
Nr rej. pojazdu	Nr nadwozia (VIN)		Data 1-rej./rok prod.	Następne bad. tech.	Lakier
DW8J955	UU1HSDJ9G56390419		28-12-2016/2016	20-12-2021	Srebrny/2-warstwowa metalizowana

Data oględzin: 07-02-2020

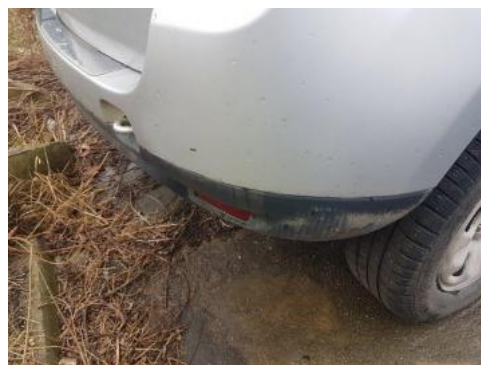
Fot. 26
Zderzak tylny (Zdjęcie pogładowe 1)

Poz.	Nazwa części	Nr katalogowy	Opis uszkodzenia	Czas [rbg]
1	Listwa ozdobna boczna, góra L	623840543R	przebarwienia	
2	Okładzina zderzaka tylnego	850220033R	zarysowanie, długość cm:< 2

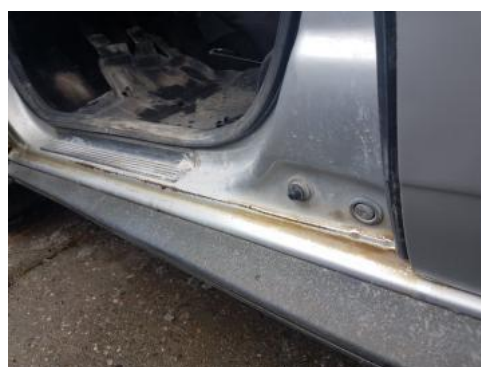
Fot. 28
Próg lewy (Zdjęcie pogładowe 1)

Poz.	Nazwa części	Nr katalogowy	Opis uszkodzenia	Czas [rbg]
1	Błotnik przedni L	631015821R	zarysowanie, wgniecenie	0.2
2	Próg L	760212662R	odpryski lakieru, ślady korozji

Poz.	Nazwa części	Rodzaj lakierowania	Opis uszkodzenia	NS [%]
1	Błotnik przedni kompletny L	III		
2	Próg L	II

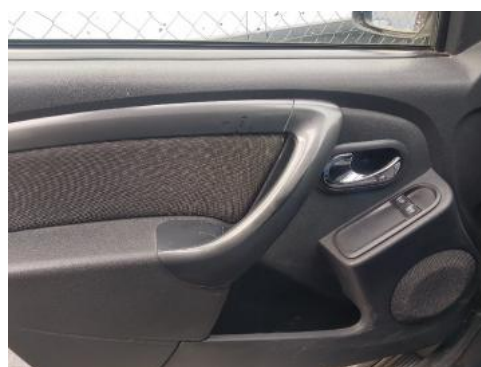
Fot. 32
Tapicerka drzwi przednich lewych (Zdjęcie pogładowe 1)

6	Cylinder zamka	906001211R	niesprawność działania	
7	Tapicerka drzwi, przód L	6001551501	zarysowanie, wytarcia	
8	Tapicerka siedziska 1.rząd R	873209909R	przepalenie	
9	Dywaniki podłogi komplet	749020678R	przetarcia	
10	Klucz do uruchamiania pojazdu		ubytki materiału, pęknięcie	
11	Opona 215 / 65 / R / 16H 7.0mm	Polaris 3 (98) @2156516W	różne opony na jednej osi	24

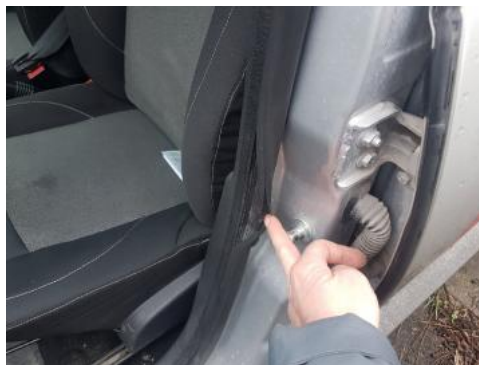
Fot. 34

Poz.	Nazwa części	Nr katalogowy	Opis uszkodzenia	NS [%]
1	Reflektor z kierunkowskazem kpl. L	260606709R	rozszczenie	
2	Uszczelka drzwi przednich L	808329099R	rozerwanie	
3	Cylinder zamka bocznego drzwi przednich L	6001550787	niesprawność działania	
4	Cylinder zamka bocznego drzwi przednich R	6001550788	niesprawność działania	
5	Deska podłogi	8201452810	rozerwanie

Uszczelka drzwi przednich lewych (Zdjęcie poglądowe 1)

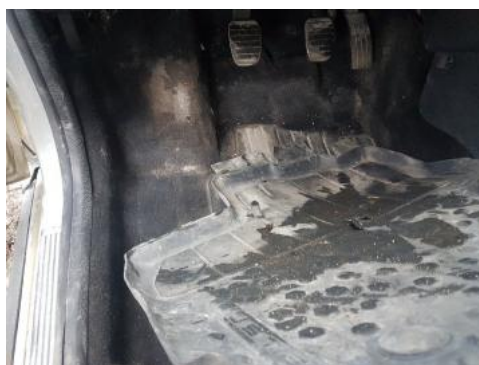
Fot. 36

Wykładzina podłogi (Zdjęcie poglądowe 1)

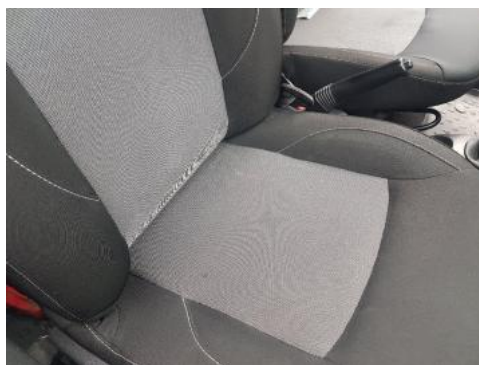
Fot. 38

Fotel prawy (Zdjęcie poglądowe 1)
