Nr zlecenia DEKRA: MLEASING(CFM)/WAW/30155/20/05/25
Nr zlecenia/szkody: Euroservice
Data zlecenia: 25-05-2020

Ocena stanu technicznego pojazdu

Eurotax-Kod EC	Marka, model, typ pojazdu				Rodzaj nadwozia
0111874	VOLVO, XC 60 13-17, XC 60 D3 Drive-E R-Design Momentum aut				KOM
Rodzaj silnika	Pojemność [ccm]	Moc [KM/kW]	Skrzynia biegów	Stan licznika [km] (odczytany)	Ilość drzwi/miejsc
z zapłonem samoczynnym	1969	150/110	automatyczna	36 007	5/5
Nr rej. pojazdu	Nr nadwozia (VIN)		Data 1-rej./rok prod.	Następne bad. tech.	Lakier
WI427FY	YV1DZARCDH2179524		23-05-2017/2017	13-05-2022	Czerwony/2-warstwowy uni

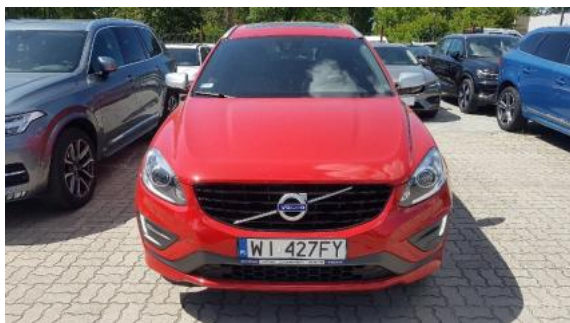
Fot. 1
Przód

Poz.	Nazwa części	Nr katalogowy	Opis uszkodzenia	Czas [rbg]
1	Pokrywa przednia	31335900	zarysowanie, długość cm:< 3

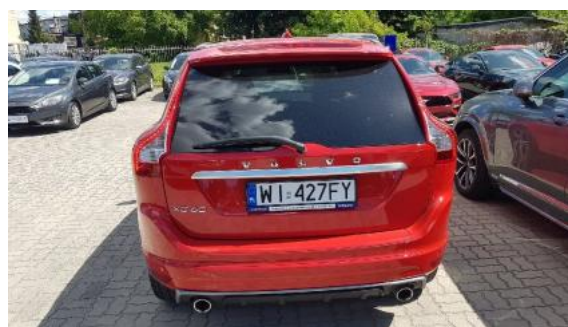
Fot. 4
Tył

Poz.	Nazwa części	Nr katalogowy	Opis uszkodzenia	Czas [rbg]
1	Nakładka zderzaka tylnego, dół	39821622	zarysowanie

Poz.	Nazwa części	Rodzaj lakierowania	Opis uszkodzenia	NS [%]
1	Zderzak tylny, część dolna d-e	K3
