Nr zlecenia DEKRA: MLEASING(CFM)/WAW/33767/20/06/08
Nr zlecenia/szkody: WADOWSCY
Data zlecenia: 08-06-2020

Ocena stanu technicznego pojazdu

Eurotax-Kod EC	Marka, model, typ pojazdu				Rodzaj nadwozia
0118943	VOLVO, V40 16-, V40 T3 Drive-E Momentum aut				hatchback
Rodzaj silnika	Pojemność [ccm]	Moc [KM/kW]	Skrzynia biegów	Stan licznika [km] (odczytany)	Ilość drzwi/miejsc
z zapłonem iskrowym	1498	152/112	automatyczna	34 401	5/5
Nr rej. pojazdu	Nr nadwozia (VIN)		Data 1-rej./rok prod.	Następne bad. tech.	Lakier
KR8AU41	YV1MV29L0J2462796		17-10-2017/2017	17-10-2020	Grafit/2-warstwowa metalizowana

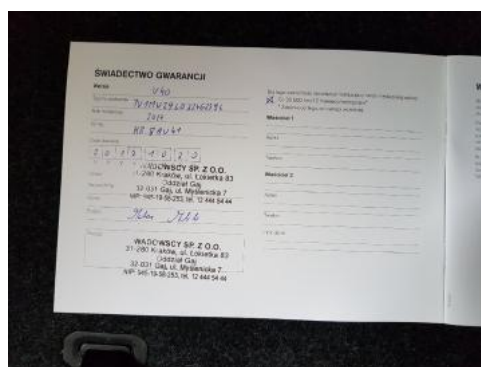
Fot. 24
Książka serwisowa (dane pojazdu)

Poz.	Nazwa części	Nr katalogowy	Opis uszkodzeń	Czas [rbg]
1	Książka serwisowa		brak:, wpisów
