Nr zlecenia DEKRA: MLEASING(CFM)/WAW/34983/20/06/15  
Nr zlecenia/szkody: JKK  
Data zlecenia: 15-06-2020

## Ocena stanu technicznego pojazdu

Eurotax-Kod EC	Marka, model, typ pojazdu				Rodzaj nadwozia
0115957	<b>SEAT, Toledo 13-18, Toledo 1.6 TDI Reference</b>				hatchback
Rodzaj silnika	Pojemność [ccm]	Moc [KM/kW]	Skrzynia biegów	Stan licznika [km] (odczytany)	Ilość drzwi/miejsc
z zapłonem samoczynnym	1598	115/85	manualna	160 432	5/5
Nr rej. pojazdu	Nr nadwozia (VIN)		Data 1-rej./rok prod.	Następne bad. tech.	Lakier
SK419JL	VSSZZZNHZG1024674		06-06-2016/2016	06-06-2021	Biały/2-warstwowy uni

**Data oględzin:** 23-06-2020

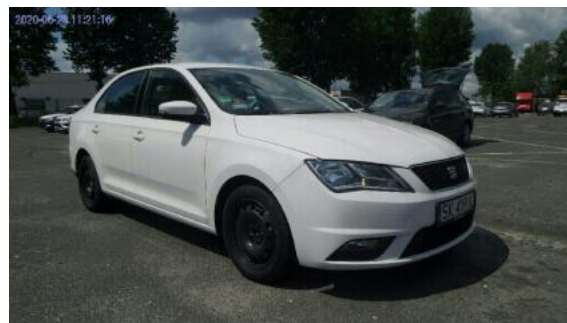
**Fot. 2**  
Prawy bok przód

Poz.	Nazwa części	Nr katalogowy	Opis uszkodzenia	Czas [rbg]
1	Błotnik przedni R	5JA821022D	wgniecenie	0.6
2	Pokrywa przednia	6JA823031B	odpryski lakieru	
3	Drzwi przednie (nieuzbrojone) R	5JA831052C	wgniecenie	0.7
4	Drzwi tylne (nieuzbrojone) R	5JA833052C	głębokie, zarysowanie

Poz.	Nazwa części	Rodzaj lakierowania	Opis uszkodzenia	NS [%]
1	Błotnik przedni kompletny R	III		
2	Pokrywa przednia	III		
3	Drzwi przednie, część dolna F R	III		
4	Oslona lusterka R	K1R		
5	Drzwi tylne, część dolna C-E R	III

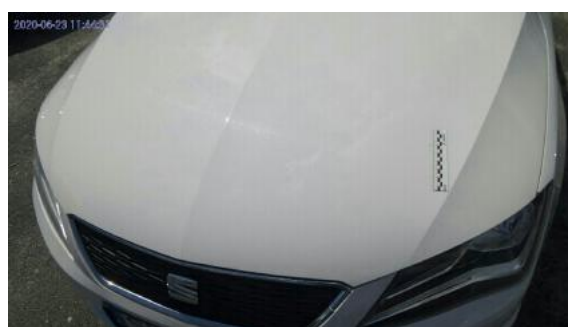
**Fot. 28**

Pokrywa komory silnika (Zdjęcie poglądowe 1)
