Nr zlecenia DEKRA: MLEASING(CFM)/WAW/30148/20/05/25  
 Nr zlecenia/szkody: MM Cars Sp. z o.o.  
 Data zlecenia: 25-05-2020

## Ocena stanu technicznego pojazdu

| 0117283 | <b>OPEL, Astra V Sports Tourer 15-19, Astra V 1.6 CDTI Enjoy S&amp;S</b> | | | | KOM |
| DW4M370 | W0LBD8EGXH8075866 | | 12-05-2017/2017 | 30-04-2022 | Srebrny/2-warstwowa metalizowana |

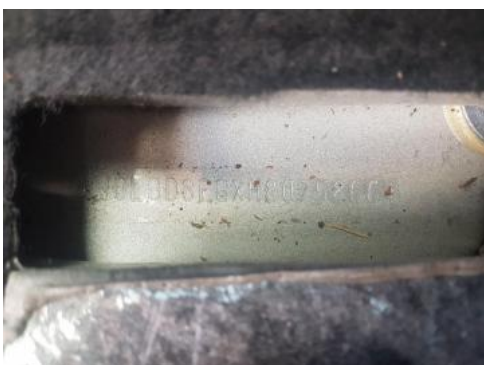
**Fot. 7**  
Pole numerowe

| Poz. | Nazwa części | Nr katalogowy | Opis uszkodzenia | Czas [rbg] |
|---|---|---|---|---|
| 5 | Ramka pola numerowego | | pęknięcie | 0.5 |
