## Raport z oględzin pojazdu

| Numer raportu | 245120/8/20-9570 | Data raportu | 13-08-2020 |

| Marka, model | OPEL Astra IV Hatchback 09-12 |
| Numer rejestracyjny | WD2661K |

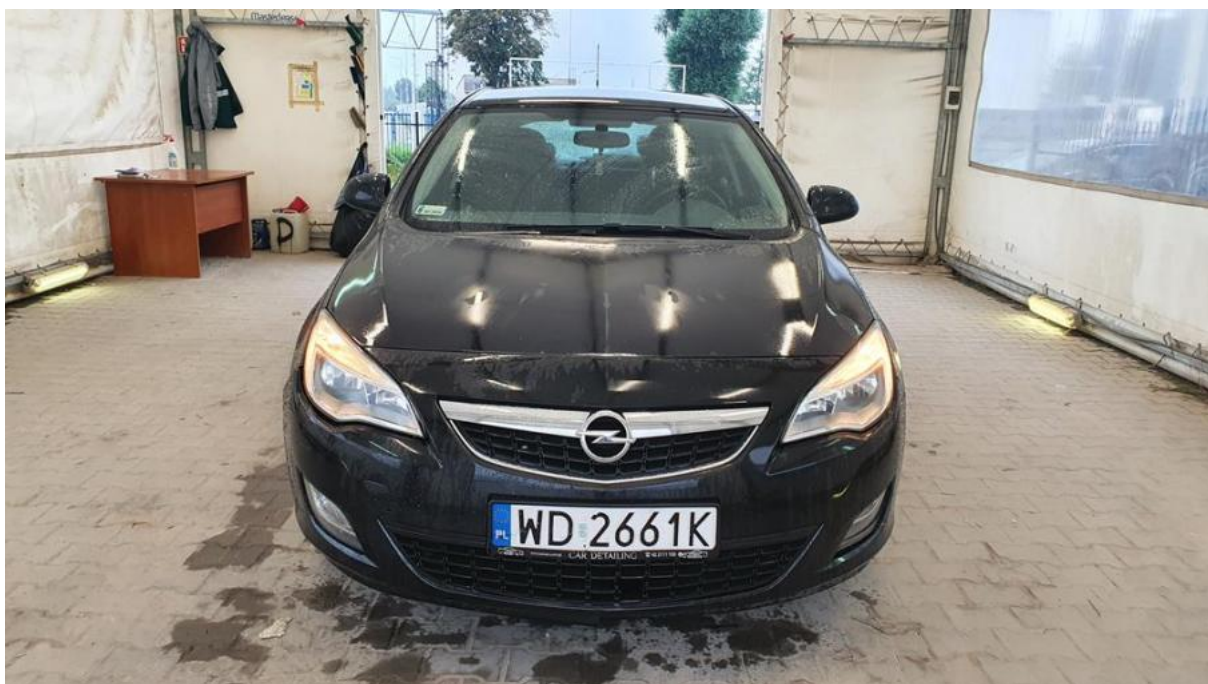
**Fot. 1**  
Przód

| Poz. | Nazwa pozycji | Opis uszkodzeń | Kwalifik. | Naprawa [rbg] |
|---|---|---|---|---|
| 2 | Okładzina zderzaka przedniego | rysa/odprysk | NA | 1.5 |

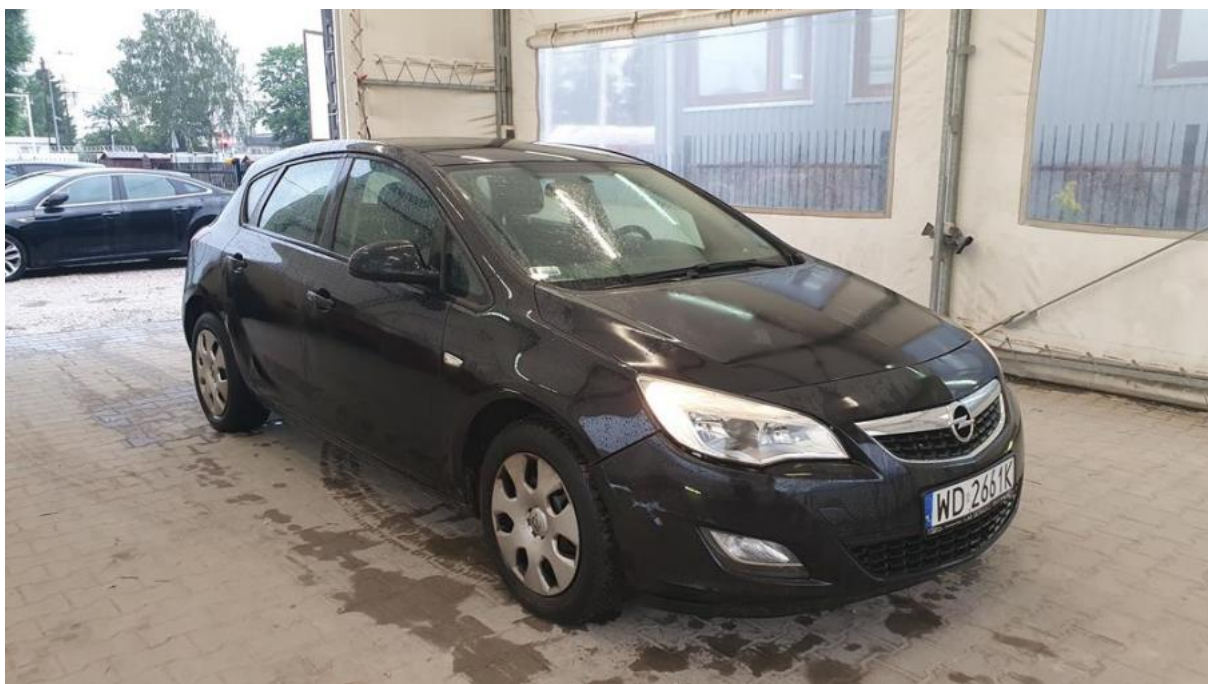
**Fot. 2**  
Prawy bok przód

| Poz. | Nazwa pozycji | Opis uszkodzeń | Kwalifik. | Naprawa [rbg] |
|---|---|---|---|---|
| 3 | Błotnik przedni R | wgniecenie/odkształcenie | NA | 1.5 |
| 5 | Poszycie drzwi przednich R | wgniecenie/odkształcenie, rysa/odprysk | NA | 1 |

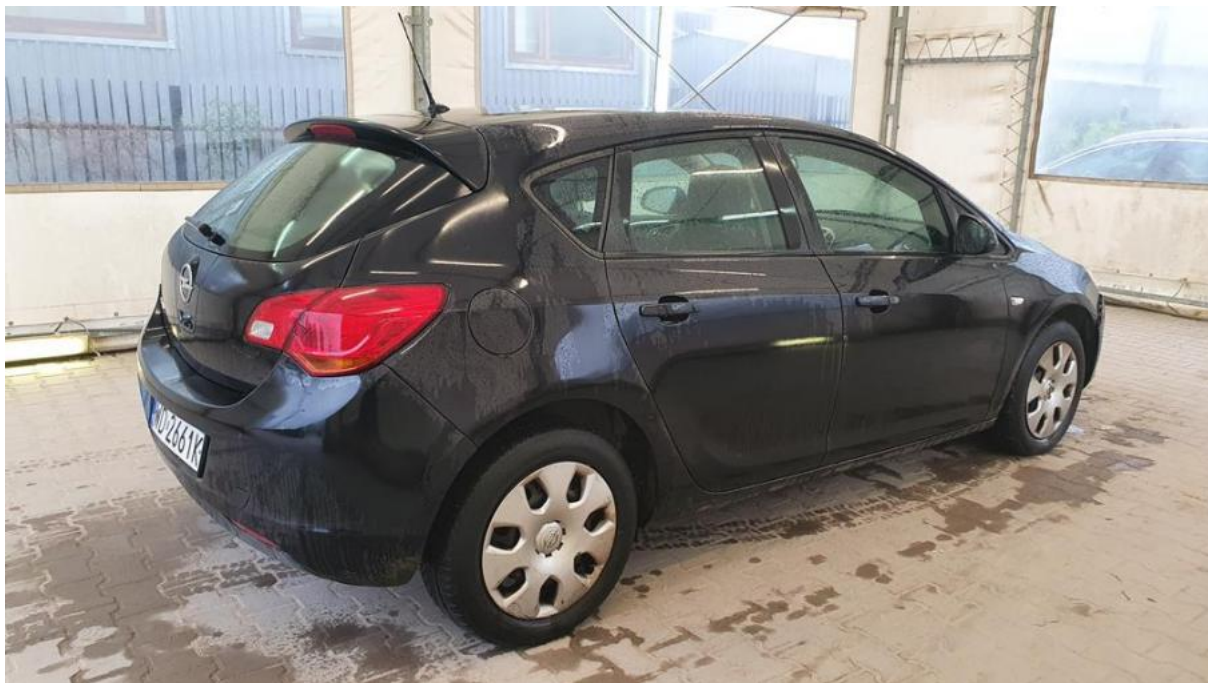
**Fot. 3**

| Poz. | Nazwa pozycji | Opis uszkodzeń | Kwalifik. | Naprawa [rbg] |
|---|---|---|---|---|
| 6 | Poszycie drzwi tylnych R | wgniecenie/odkształcenie | NA | 1 |
| 10 | Błotnik tylny R | rysa/odprysk, wgniecenie/odkształcenie | NA | 1.5 |

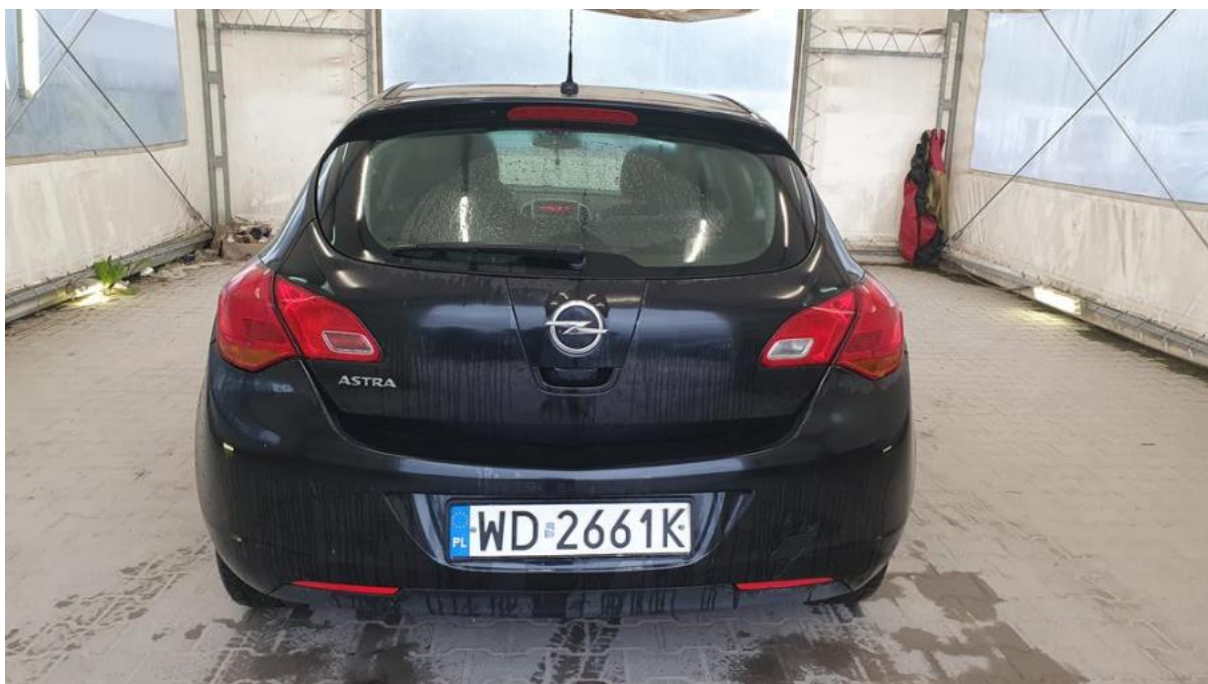
**Fot. 4**

| Poz. | Nazwa pozycji | Opis uszkodzeń | Kwalifik. | Naprawa [rbg] |
|---|---|---|---|---|
| 8 | Okładzina zderzaka tylnego | rysa/odprysk | NA | 1 |
| 16 | Nakładka pokrywy tylnej dół | rysa/odprysk | | |

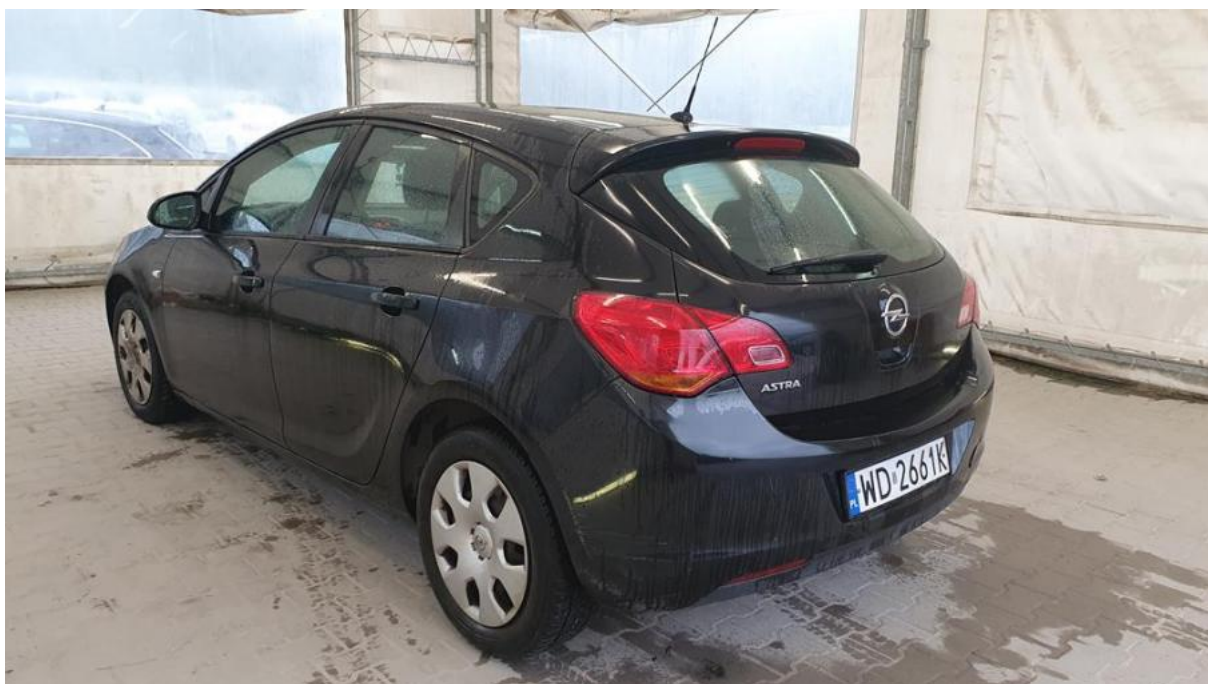
**Fot. 5**

| Poz. | Nazwa pozycji | Opis uszkodzeń | Kwalifik. | Naprawa [rbg] |
|---|---|---|---|---|
| 9 | Błotnik tylny L | łuszczenie powłoki lakierowej | NA | 1 |
| 14 | Poszycie drzwi tylnych L | rysa/odprysk | | |

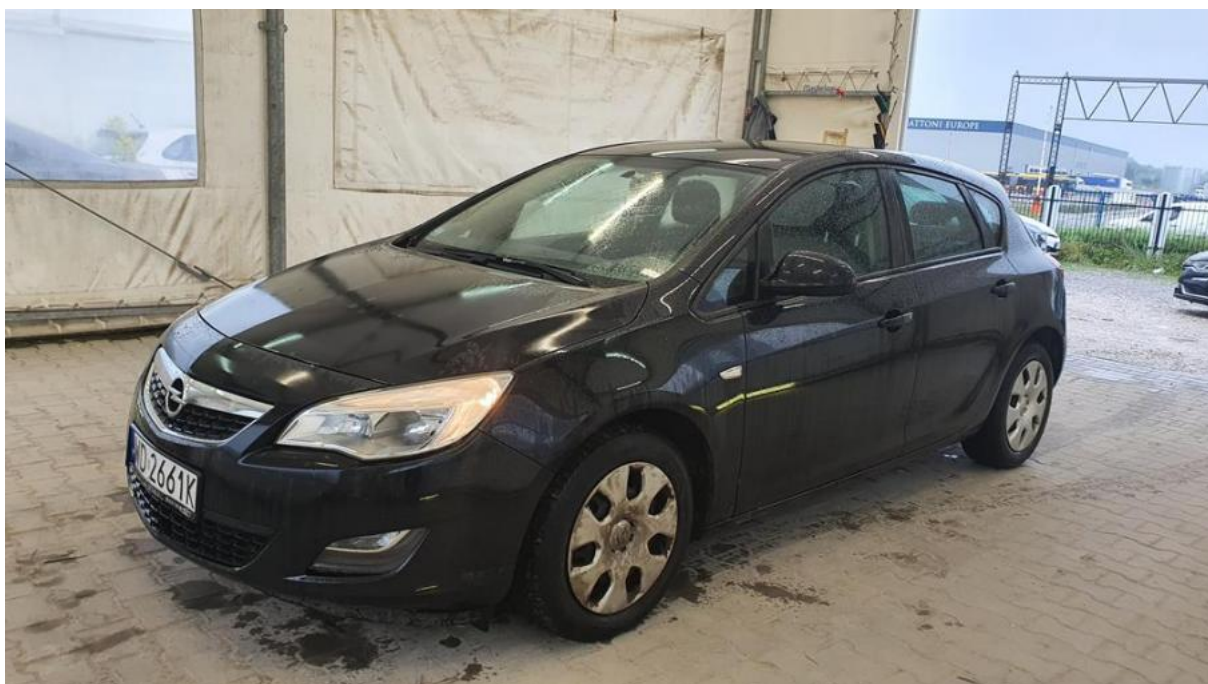
**Fot. 6**

| Poz. | Nazwa pozycji | Opis uszkodzeń | Kwalifik. | Naprawa [rbg] |
|---|---|---|---|---|
| 4 | Poszycie drzwi przednich L | rysa/odprysk | NA | 1 |
| 7 | Próg L | rysa/odprysk | NA | 0.5 |

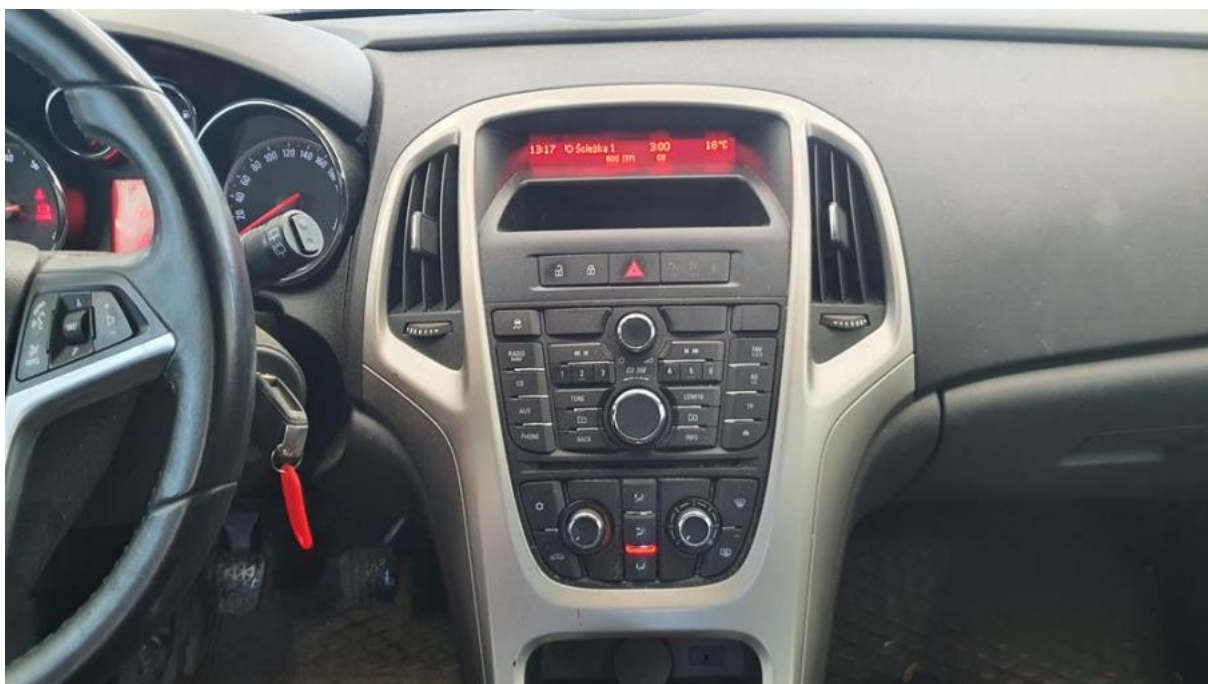
**Fot. 14**

| Poz. | Nazwa pozycji | Opis uszkodzeń | Kwalifik. | Naprawa [rbg] |
|---|---|---|---|---|
| 11 | Konsola środkowa | rysa/odprysk | NA | |

Konsola środkowa
