Nr zlecenia DEKRA: MLEASING(CFM)/WAW/41186/20/07/10
Nr zlecenia/szkody:
Data zlecenia: 10-07-2020

Ocena stanu technicznego pojazdu

Eurotax-Kod EC	Marka, model, typ pojazdu				Rodzaj nadwozia
0108388	FORD, Focus Sedan 14-18, Focus 1.6 Trend				sedan
Rodzaj silnika	Pojemność [ccm]	Moc [KM/kW]	Skrzynia biegów	Stan licznika [km] (odczytany)	Ilość drzwi/miejsc
z zapłonem iskrowym	1596	105/77	manualna	103 785	4/5
Nr rej. pojazdu	Nr nadwozia (VIN)		Data 1-rej./rok prod.	Następne bad. tech.	Lakier
DW2R734	WF04XXGCC4HR70778		14-07-2017/2017	16-10-2020	Biały/2-warstwowy uni

Data oględzin: 16-07-2020

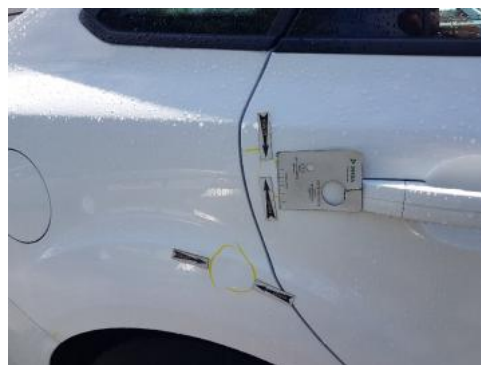
Poz.	Nazwa części	Nr katalogowy	Opis uszkodzenia	Czas [rbg]
1	Drzwi tylne (nieuzbrojone) R	2172759	wgniecenie, długość cm:< 2	
2	Kołpak koła przód L	1872069	zarysowanie	
3	Dywaniki podłogi komplet	1908245	wytarcia

Fot. 26
Drzwi tylne prawe (Zdjęcie poglądowe 1)

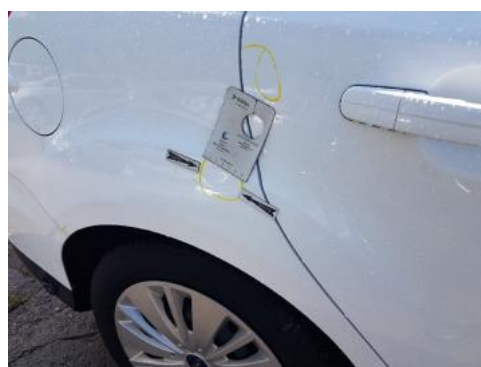
2	Okładzina zderzaka tylnego	1877226	zarysowanie, pęknięcia powłoki lakierowej	
3	Błotnik tylny L	1717674	wgniecenie, odpryski lakieru	2.5
4	Błotnik tylny R	1717673	wgniecenie, zarysowanie	0.5
5	Nakładka słupka A góra L	1932613	luźne zamocowanie	0.2
6	Nakładka klamki L	1733663	luźne zamocowanie	0.2

Fot. 28
Błotnik tylny prawy/ściana boczna prawa (Zdjęcie poglądowe 1)

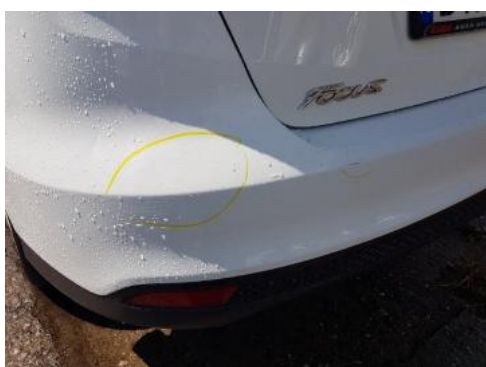
Fot. 31
Zderzak tylny (Zdjęcie poglądowe 1)

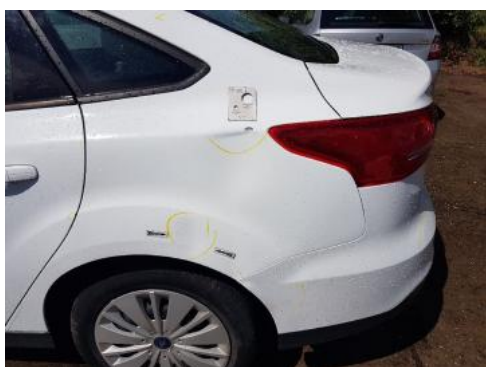
Fot. 37
Błotnik tylny lewy/ściana boczna lewa (Zdjęcie poglądowe 1)

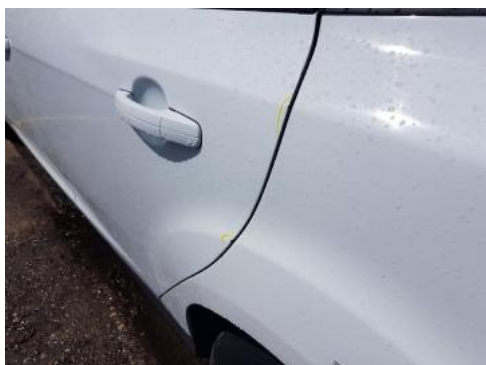
Fot. 41

Poz.	Nazwa części	Nr katalogowy	Opis uszkodzenia	Czas [rbg]
1	Poszycie drzwi tylnych L	1835279	wgniecenie, odpryski lakieru, ślady korozji	0.7

Drzwi tylne lewe (Zdjęcie poglądowe 1)

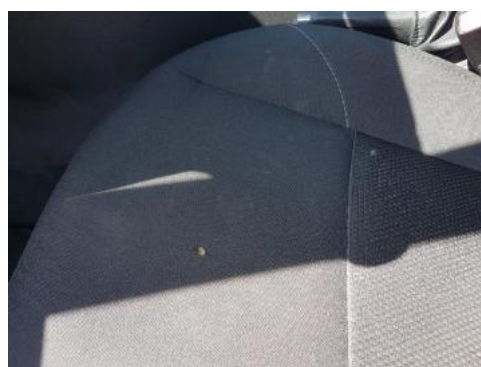
Fot. 48

Poz.	Nazwa części	Nr katalogowy	Opis uszkodzenia	NS [%]
1	Nakładka klamki R	1733661	pęknięcie	
2	Tapicerka siedziska 1.rząd L	1885359	przepalenie

Fotel lewy (Zdjęcie poglądowe 1)

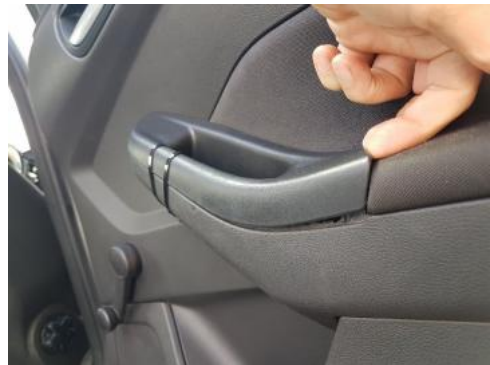
Fot. 50

Tapicerka drzwi tylnych prawych (Zdjęcie poglądowe 1)
