Nr zlecenia DEKRA: MLEASING(CFM)/WAW/41522/20/07/13
Nr zlecenia/szkody:
Data zlecenia: 13-07-2020

Ocena stanu technicznego pojazdu

Eurotax-Kod EC	Marka, model, typ pojazdu				Rodzaj nadwozia
0108388	FORD, Focus Sedan 14-18, Focus 1.6 Trend				sedan
Rodzaj silnika	Pojemność [ccm]	Moc [KM/kW]	Skrzynia biegów	Stan licznika [km] (odczytany)	Ilość drzwi/miejsc
z zapłonem iskrowym	1596	105/77	manualna	107 734	4/5
Nr rej. pojazdu	Nr nadwozia (VIN)		Data 1-rej./rok prod.	Następne bad. tech.	Lakier
DW2R639	WF04XXGCC4HR70810		14-07-2017/2017	02-07-2021	Czerwony/2-warstwowy uni

Data oględzin: 16-07-2020

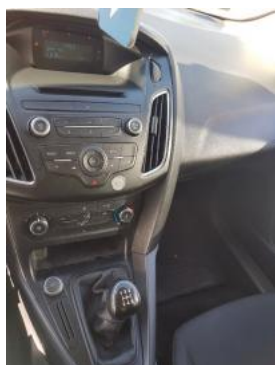
Poz.	Nazwa części	Nr katalogowy	Opis uszkodzenia	Czas [rbg]
1	Tapicerka siedziska 1.rząd R	1885359	zabrudzenie	0.2
2	Diagnostyka silnika		aktywna kontrolka usterki	1

Fot. 12
Widok z tylnego siedzenia

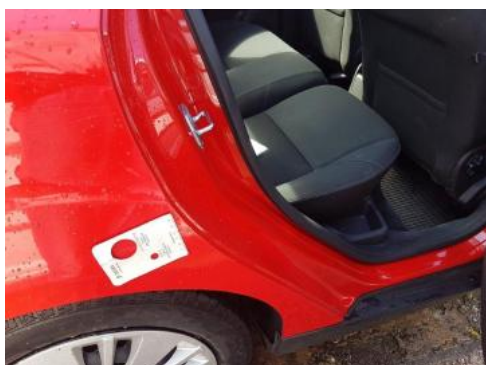
Poz.	Nazwa części	Nr katalogowy	Opis uszkodzenia	Czas [rbg]
1	Poszycie drzwi tylnych L	1835279	zarysowanie, na krawędzi, długość cm:< 2	
2	Błotnik tylny R	1717673	zarysowanie, długość cm:< 2	
3	Kołpak koła przód L	1872069	zarysowanie	
4	Kołpak koła przód R	1872069	zarysowanie

Fot. 27
Błotnik tylny prawy/ściana boczna prawa (Zdjęcie pogładowe 1)

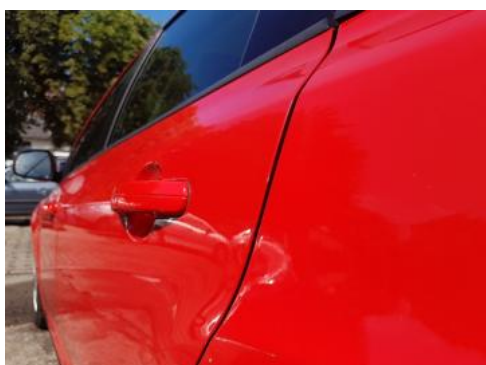
Fot. 29
Drzwi tylne lewe (Zdjęcie pogładowe 1)

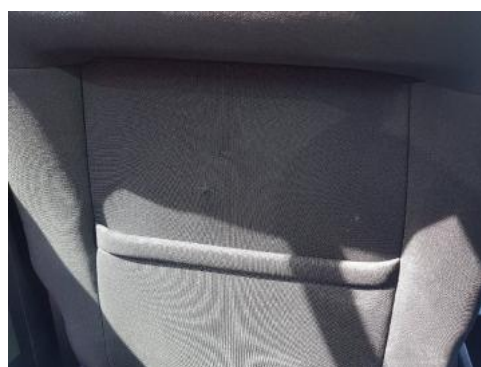
Poz.	Nazwa części	Nr katalogowy	Opis uszkodzenia	NS [%]
1	Nakładka radia	1892901	trwałe zabrudzenie	
2	Tapicerka oparcia 1.rząd L	1890902	rozerwanie

Fot. 32
Fotel lewy (Zdjęcie pogładowe 1)
