Nr zlecenia DEKRA: MLEASING(CFM)/WAW/47264/20/08/06
Nr zlecenia/szkody:
Data zlecenia: 06-08-2020

Ocena stanu technicznego pojazdu

Eurotax-Kod EC	Marka, model, typ pojazdu				Rodzaj nadwozia
0111771	VOLKSWAGEN, Caddy 2.0 TDI Euro 6 1968ccm - 75KM 15-, Caddy 2...				KOM
Rodzaj silnika	Pojemność [ccm]	Moc [KM/kW]	Skrzynia biegów	Stan licznika [km] (odczytany)	Ilość drzwi/miejsc
z zapłonem samoczynnym	1968	75/55	manualna	115 577	4/5
Nr rej. pojazdu	Nr nadwozia (VIN)		Data 1-rej./rok prod.	Następne bad. tech.	Lakier
DW2M945	WV2ZZZ2KZX051177		25-04-2017/2016	25-04-2022	Biały/2-warstwowy uni

Data oględzin: 11-08-2020

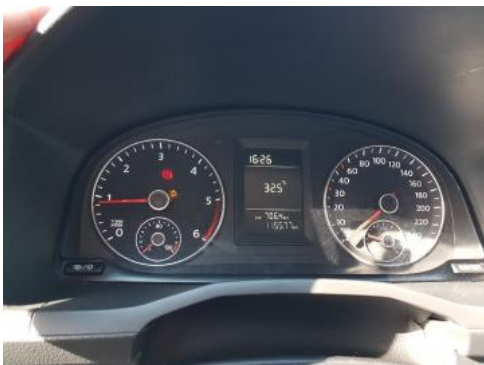
Fot. 9

Świeci kontrolka niesprawności oświetlenia zewnętrznego.
Widoczne ślady użytkowania pojazdu: drobne rysy, odpryski, wgniecenia, zaplamienia.

Wskaźniki /przebieg/paliwo
