Nr zlecenia DEKRA: MLEASING(CFM)/WAW/02408/20/01/13
 Nr zlecenia/szkody:
 Data zlecenia: 13-01-2020

Ocena stanu technicznego pojazdu

Eurotax-Kod EC	Marka, model, typ pojazdu				Rodzaj nadwozia
0115347	DACIA, Duster 13-18, Duster 1.5 dCi Laureate 4x4 S&S EU6				KOM
Rodzaj silnika	Pojemność [ccm]	Moc [KM/kW]	Skrzynia biegów	Stan licznika [km] (odczytany)	Ilość drzwi/miejsc
z zapłonem samoczynnym	1461	109/80	manualna	103 298	5/5
Nr rej. pojazdu	Nr nadwozia (VIN)		Data 1-rej./rok prod.	Następne bad. tech.	Lakier
DW7H162	UU1HSDJ9G55206889		08-09-2016/2016	05-09-2021	Srebrny/2-warstwowa metalizowana

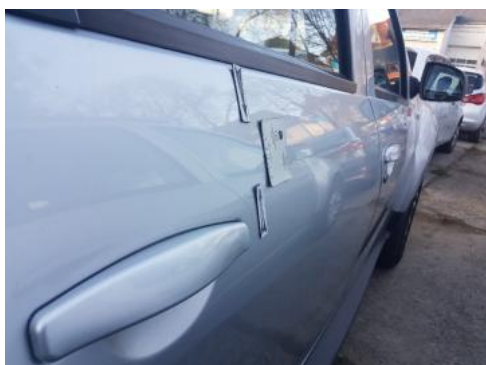
Poz.	Nazwa części	Nr katalogowy	Opis uszkodzenia	Czas [rbg]
1	Drzwi przednie (nieuzbrojone) L	801019012R	wgniecenie, zarysowanie	0.3
2	Drzwi tylne (nieuzbrojone) L	821014570R	wgniecenie	1
3	Drzwi tylne (nieuzbrojone) R	821007807R	wgniecenie	0.8

Fot. 27
Drzwi tylne prawe (Zdjęcie poglądowe 1)

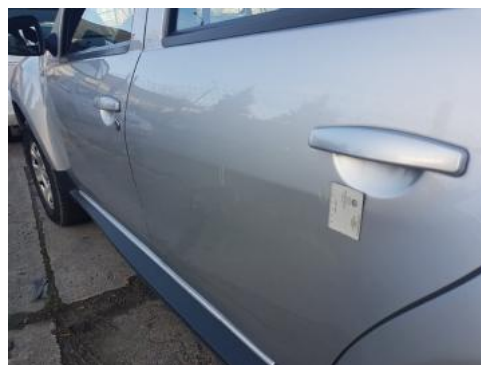
Fot. 30
Drzwi tylne lewe (Zdjęcie poglądowe 1)

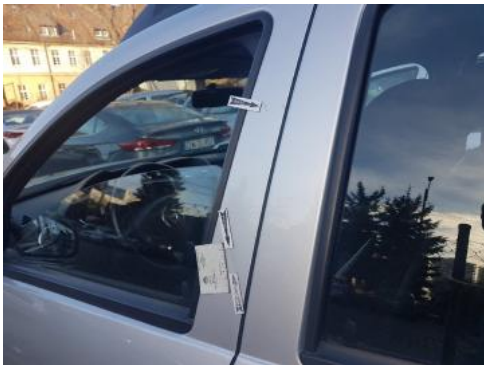
Poz.	Nazwa części	Rodzaj lakierowania	Opis uszkodzenia	NS [%]
1	Drzwi przednie, część górna A L	III

Fot. 33
Drzwi przednie lewe (Zdjęcie poglądowe 1)

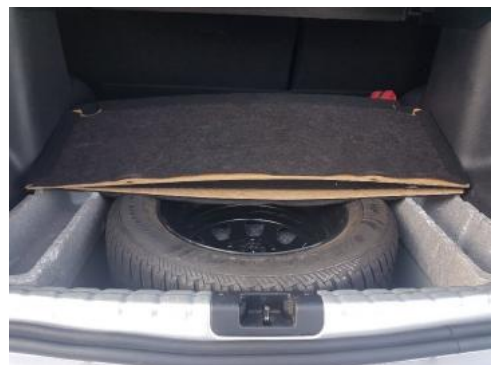
Poz.	Nazwa części	Nr katalogowy	Opis uszkodzenia	NS [%]
1	Dywaniki bagażnika	849022686R	rozerwanie

Fot. 36
Wykładzina podłogi bagażnika (Zdjęcie poglądowe 1)
