Poglądowy raport stanu technicznego pojazdu

Marka	Volkswagen
Model	Passat
Rodzaj nadwozia	Sedan 4 drzwiowy
Pojemność	1968
Rok produkcji	2017
Data 1 rejestracji	2017-09-15
Numer rejestracyjny	PO7CR08
Rodzaj paliwa	diesel
Przebieg	33504
Kraj postoju	PL
Miejsce postoju	62-081 Baranowo, Budowlanych 7

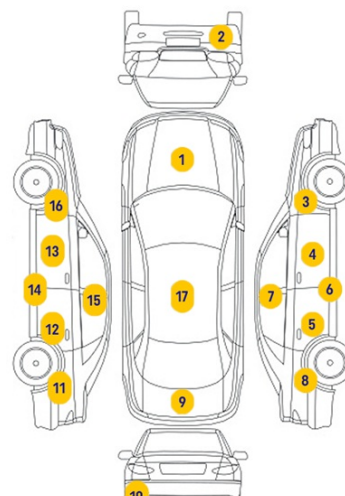
POMIARY POWŁOKI LAKIERNICZEJ

1	Pokrywa przednia	od 73 do 100 μm
3	Błotnik prawy przód	od 74 do 86 μm
4	Drzwi prawy przód	od 120 do 222 μm
5	Drzwi prawy tył	od 75 do 112 μm
7	Słupki prawy	od 96 do 197 μm
8	Błotnik/ściana boczna prawy tył	od 106 do 1569 μm
9	Pokrywa tylna	od 84 do 111 μm
11	Błotnik/ściana boczna lewy tył	od 104 do 147 μm
12	Drzwi lewy tył	od 100 do 124 μm
13	Drzwi lewy przód	od 78 do 100 μm
15	Słupki lewy	od 93 do 123 μm
17	Dach	od 90 do 121 μm
